UNIVERSIDAD ESTATAL AMAZÓNICA
FACULTAD DE CIENCIAS DE LA VIDA
CARRERA DE INGENIERÍA AMBIENTAL

**PROYECTO DE TITULACIÓN PREVIO A LA OBTENCIÓN
DEL TÍTULO DE
INGENIERÍA AMBIENTAL**

“SEGUIMIENTO AL PROGRAMA DE REFORESTACIÓN,
RESTABLECIMIENTO VEGETAL E INTEGRACIÓN
PAISAJÍSTICA DEL RELLENO SANITARIO; SECTOR JUIVE
GRANDE; BAÑOS DE AGUA SANTA”

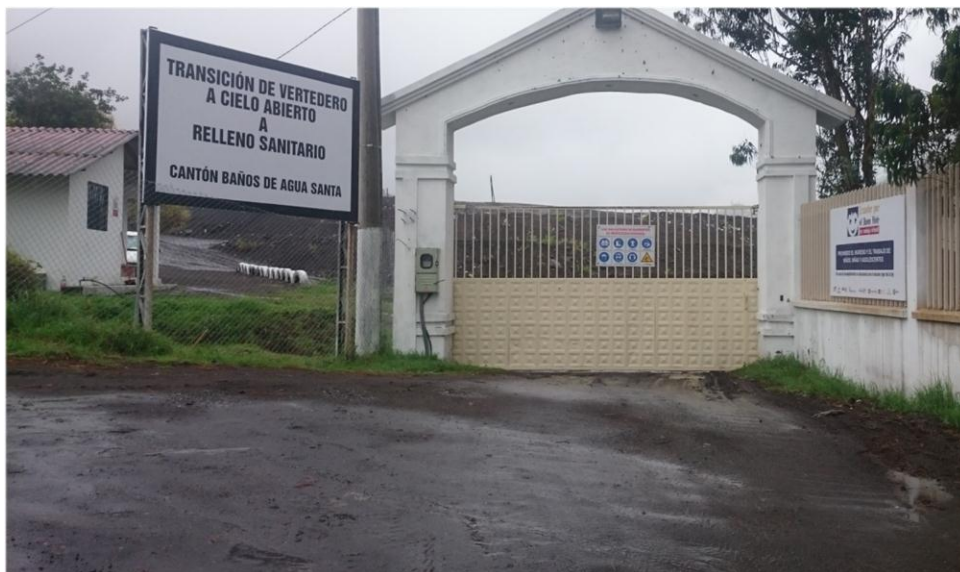
1. Cambios en el paisaje natural por actividades humanas como la localización del relleno sanitario de Baños (Figura 3), presencia de cultivos aledaños a el relleno sanitario (Figura 4) y la presencia de una planta avícola (Figura 5). (CONSULTORACAV, 2015).
2. Disposición inadecuada de residuos sólidos domésticos en el relleno sanitario (Figura 6).

Figura 3.- Presencia del relleno sanitario.

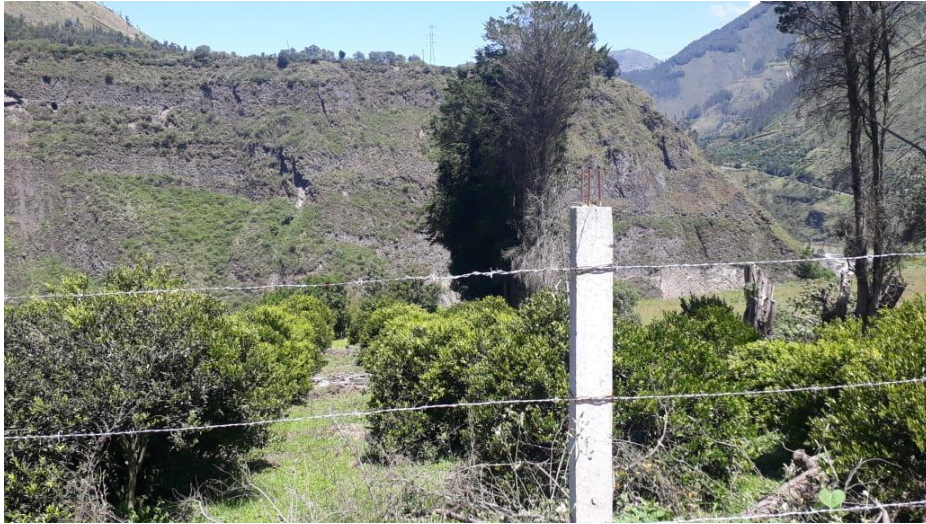
Figura 4.- Presencia de cultivos aledaños a el relleno sanitario.

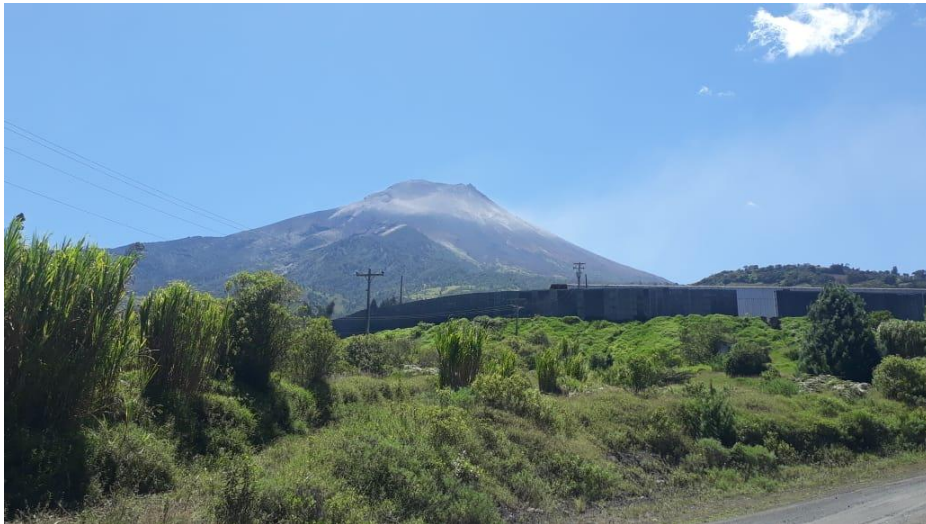
Figura 5.- Cambios en el paisaje en el sector por presencia de planta avicola.

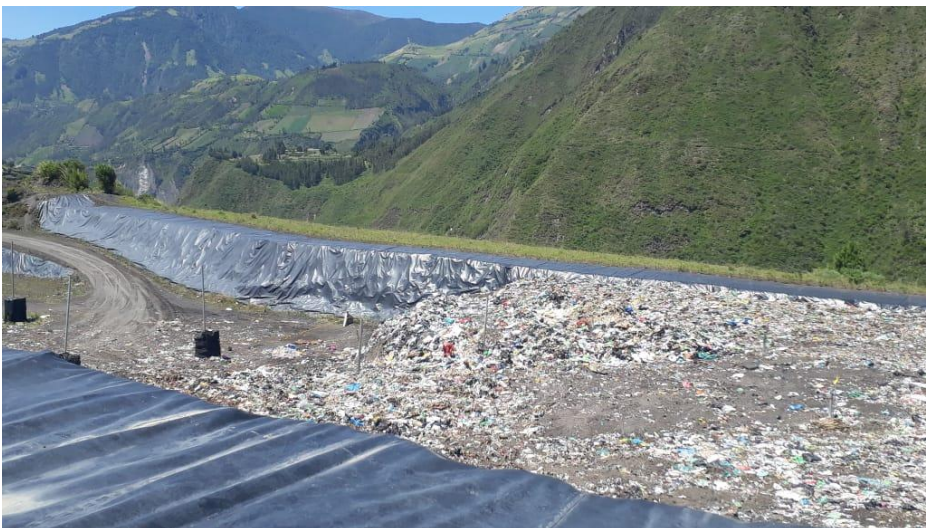
Figura 6.- Disposicion no clasificada.

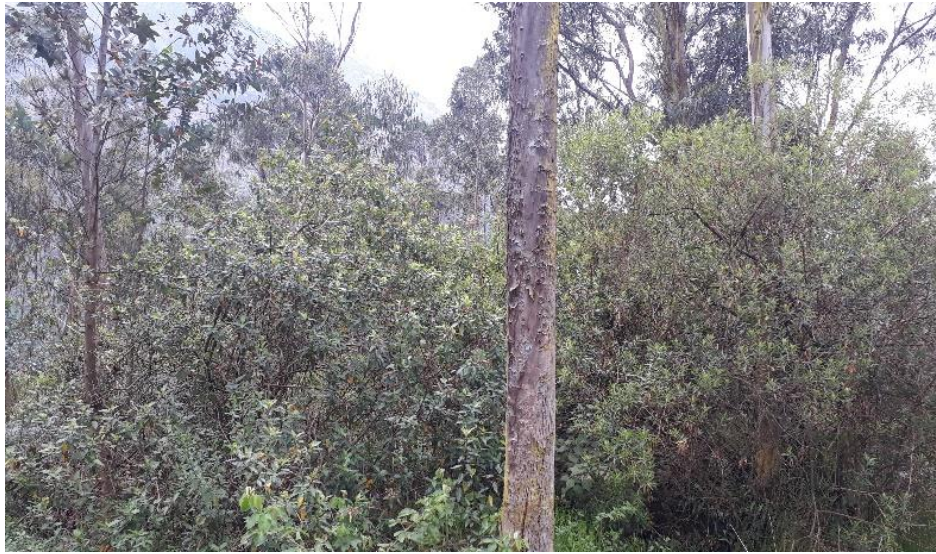
vegetal con árboles y arbustos nativos en la parte baja del predio lo cual nos ayuda a mejorar la imagen y por lo tanto el paisaje en el relleno sanitario (Figura 7).

Figura 7.- Cortina vegetal con árboles y arbustos.

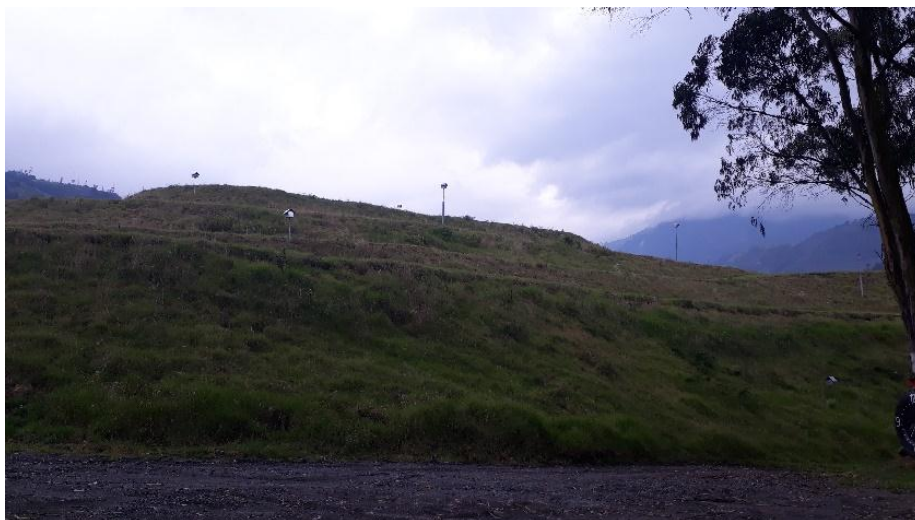
Se verifico que se sembró kikuyo (*Pennisetum clandestinum*) en la celda número uno y en los taludes excepto en el talud que da al rio, la siembra de este da al sitio un aspecto verde favorable para la vista y acorde al paisaje este se encuentra (Figura 8).

Figura 8.- Celda número uno con cierre técnico cubierta de kikuyo (*Pennisetum clandestinum*).

Se deberá sembrar kikuyo (*Pennisetum clandestinum*) en el área tanto de taludes como de la plataforma que ya tiene su cierre técnico, también se contemplara el establecimiento de áreas verdes con las plantas ornamentales alrededor del área administrativa.

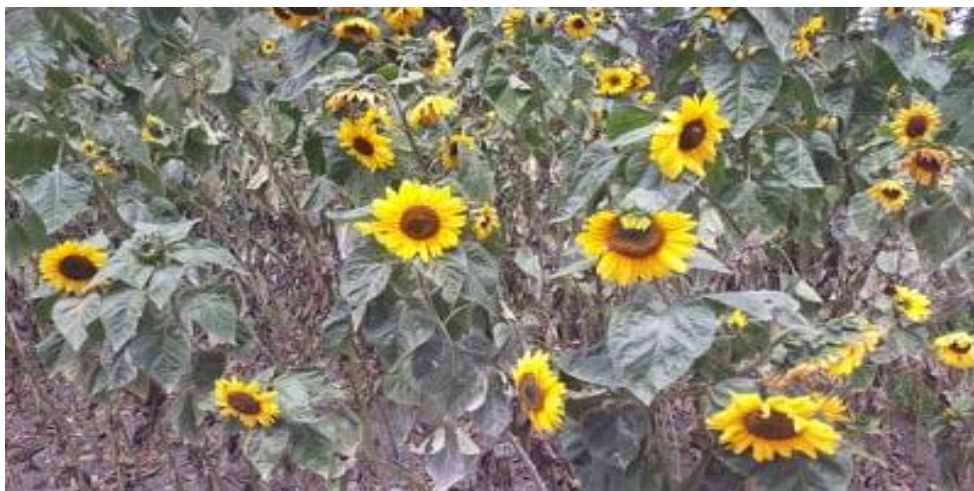
Para el año 2019 se ha podido verificar cambio en la parte baja del área de compost ya que se sembró girasoles y su función es atraer a insectos polinizadores (Figura 9), en el área de guardianía se han sembrado plantas ornamentales que hacen vistoso al lugar (Figura 10).

Figura 9.- Siembra de girasoles en el área de compost.

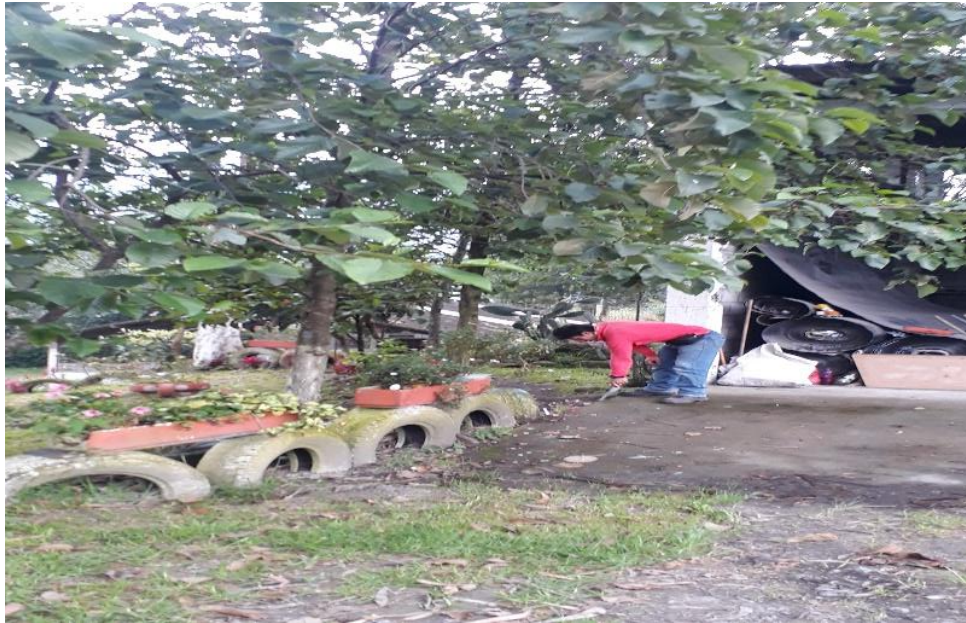
Se verifico que existe una buena imagen del predio ya que todos los días por parte del personal del relleno se realiza un recorrido de limpieza, ya que por acción del viento muchas

veces los residuos llegan a otras áreas, así también se realiza la fumigación para eliminar la presencia de cualquier vector y de esta manera mejorar la calidad paisajística (Figura 11).

Figura 11.- Limpieza al relleno y sus alrededores por parte del personal.

Se deberá proceder con la limpieza exhaustiva de toda el área perimetral del vertedero. Además todos los días el personal deberá recoger los residuos sólidos que por acción del viento vuelan a otras áreas del relleno y a terrenos y áreas colíndales manteniendo una buena estética de las instalaciones. Este trabajo deberá desarrollarse de forma manual (Figura 10).

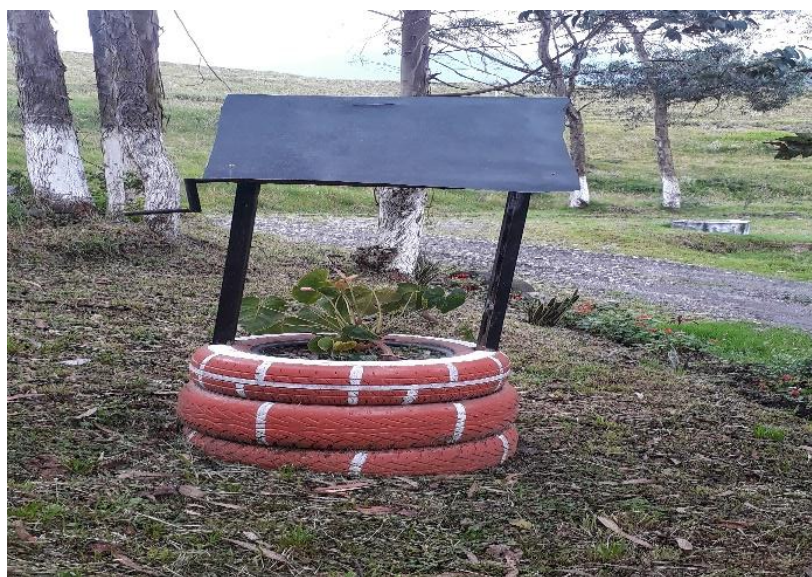
Se han colocado jardineras ecológicas realizadas con llantas usadas que permiten sostener a los taludes y agregar una imagen divertida y agradable para cualquiera que los vea (Figura 12).

Figura 12.- *Jardineras ecológicas ubicadas en áreas del relleno sanitario.*

Adicionalmente de acuerdo al documento (CONSULTORACAV, 2015) Diseño de la Celda Emergente para el Cantón Baños de Agua Santa, Provincia de Tungurahua, se deberán elaborar jardineras ecológicas y murales ecológicos

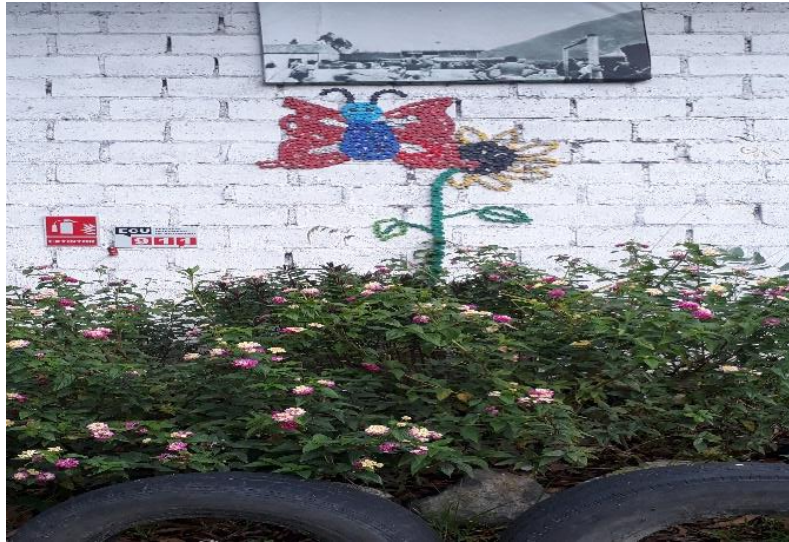
Se ha realizado murales con materiales reciclados del mismo relleno sanitario, el mismo que dan un aspecto colorido e interesante a las paredes del predio (Figura 13).

Figura 13.- *Mural realizado con tapas recicladas.*

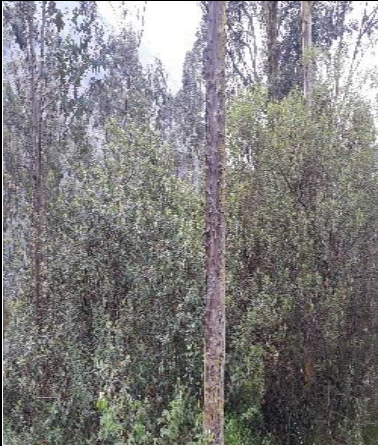
Se realizó esta actividad pero también se puso cerramiento de malla y tubos por la presencia de perros.

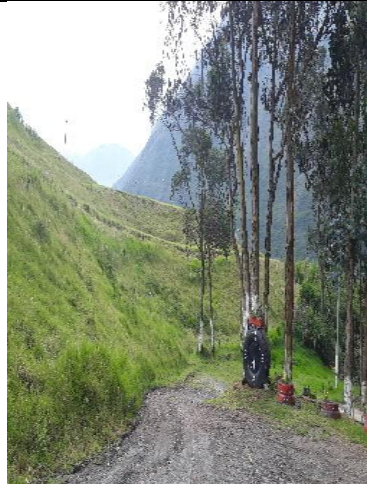
Se realizó excepto en los taludes junto al río, ya que esa zona no constaba para el contratista y actualmente es peligrosa la siembra en el talud del río.

<p>Para el caso del kikuyo se utilizara esquejes de plantas sanas y se sembrara en todo el área tanto de taludes como de la plataforma que se va a cerrar, luego de los cuales se proveerá riesgos abundantes hasta su prendimiento. Entre las especies que se pueden utilizar para reforestar son: Acacia, <i>Acacia dealbata</i> Link, Acacia, <i>Acacia Melanoxylon</i> R.br. Acacia, <i>Acacia semperflorens</i> R, Br, Molle, <i>Schinus molle</i> (L) Linn. Las especies arbóreas deberán sembrarse bajo talud reconformado bajo el sistema de tres bordillo siguiendo las curvas del nivel del predio. El programa de integración paisajística que contempla la cortina vegetal, revegetación de taludes se contemplara con el establecimiento de áreas verdes con las plantas ornamentales alrededor del área administrativa.</p>	X
