UNIVERSIDAD ESTATAL AMAZÓNICA
ESCUELA DE INGENIERÍA AMBIENTAL

Caracterización de uso del suelo y el agua en el curso medio del río Puyo (Fátima – Unión Base) y análisis de su afectación por actividades antropogénicas

Tesis previa a la obtención del título de:

MARZO, 2013

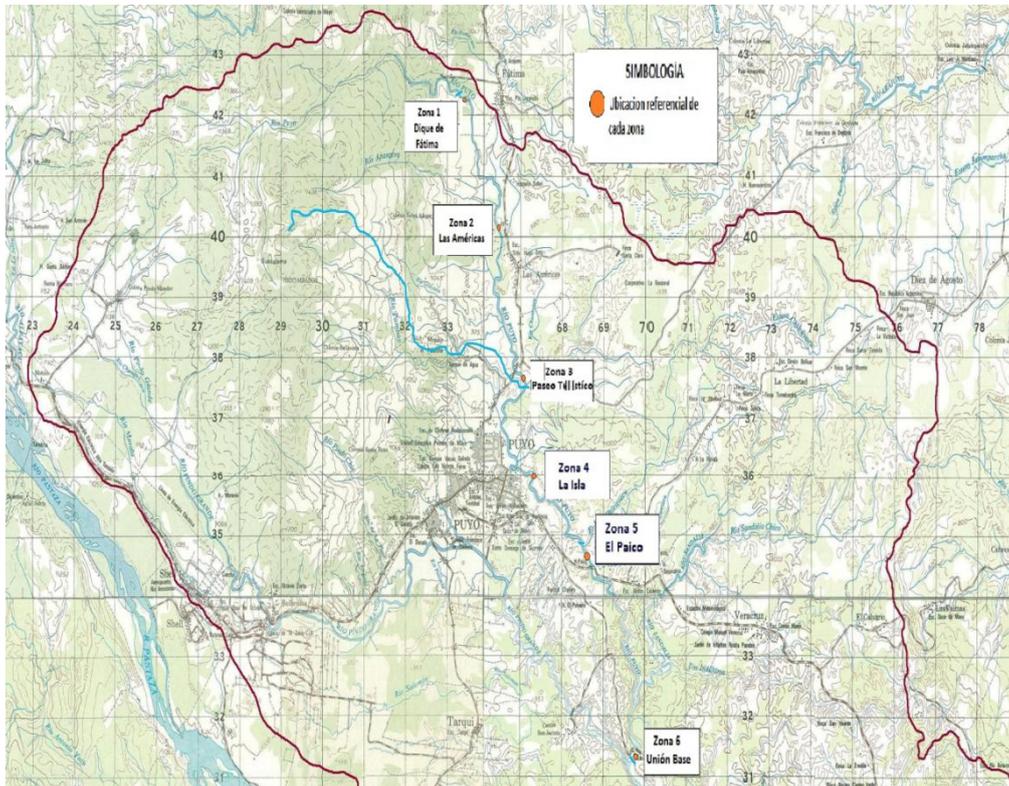
Figura 1. Ubicación de las zonas de estudio en el curso medio del río Puyo
Fuente: Cartografía IGM, 2012.

La investigación se realizó en el cantón Pastaza, provincia de Pastaza en seis zonas de la sub-cuenca media del curso del río Puyo, comprendidas entre la parroquia Fátima y el sector Unión Base (Figura 1). Cada una de estas zonas fueron numeradas de 1 a 6, siendo éstas el Dique de Fátima (zona 1), Las Américas (zona 2), Paseo Turístico (zona 3), La Isla (zona 4), El Paico (zona 5) y Unión Base (zona 6).

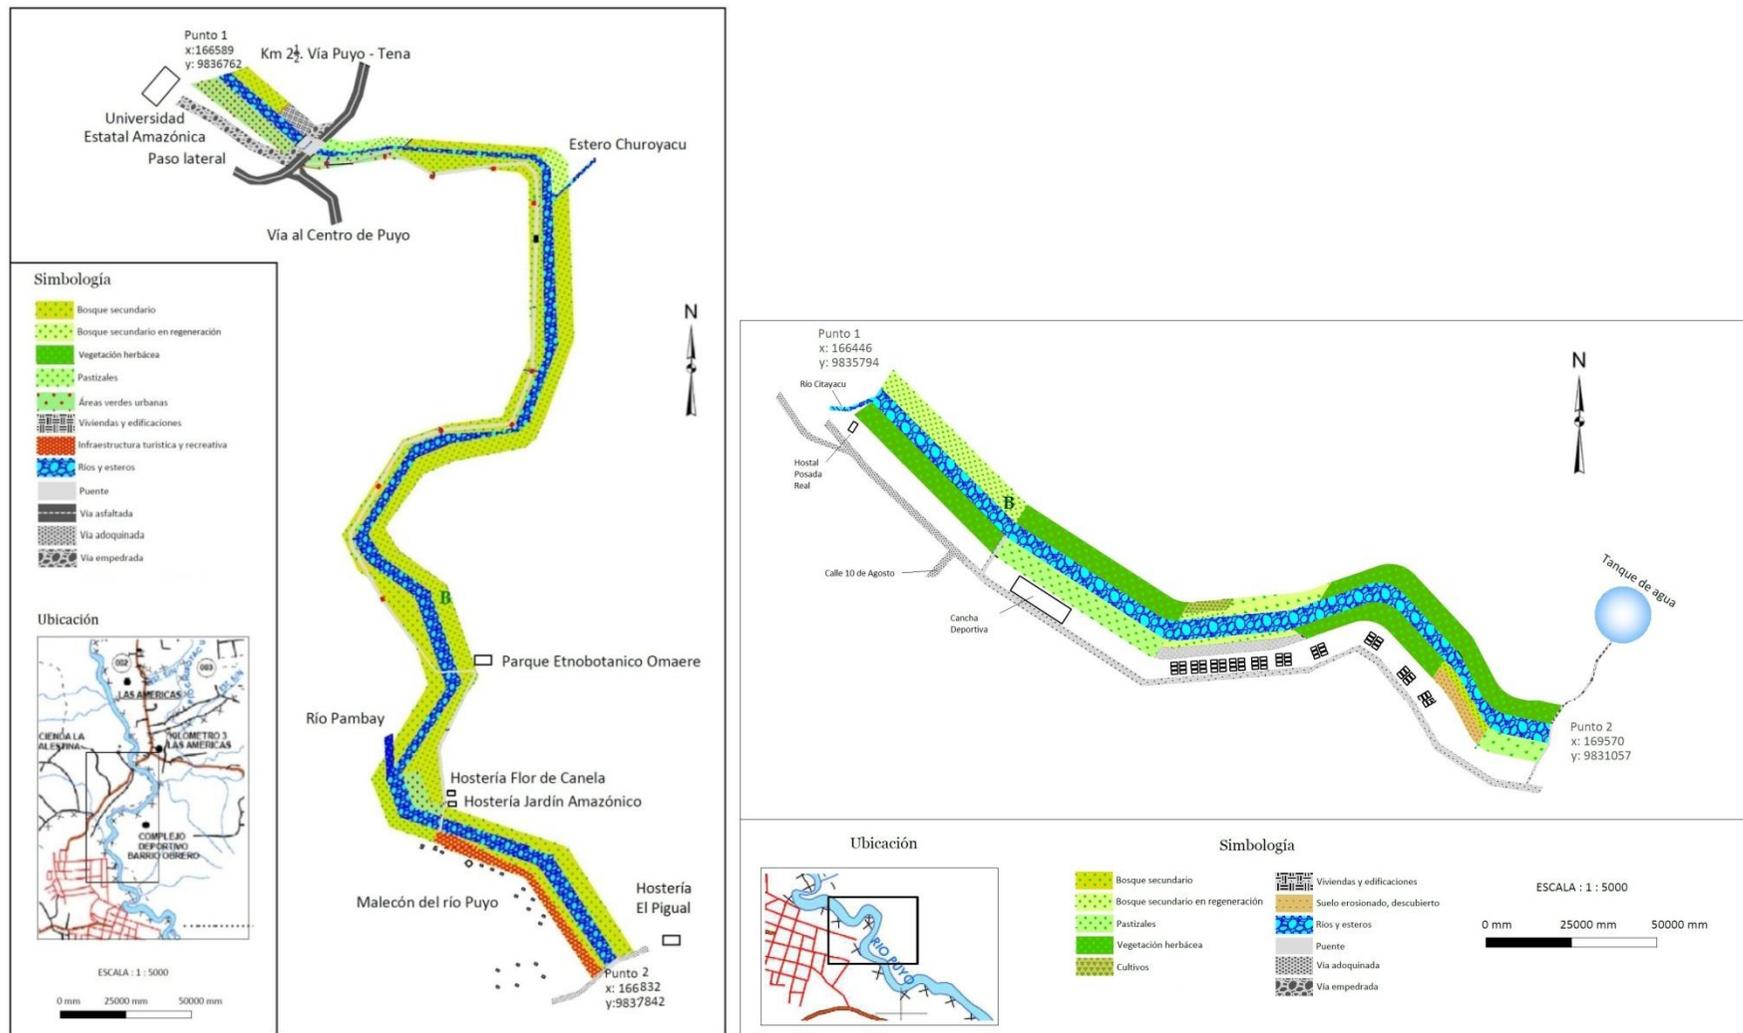
Figura 3. Uso del suelo en las márgenes del río Puyo; Izquierda: Paseo Turístico; Derecha: La Isla.

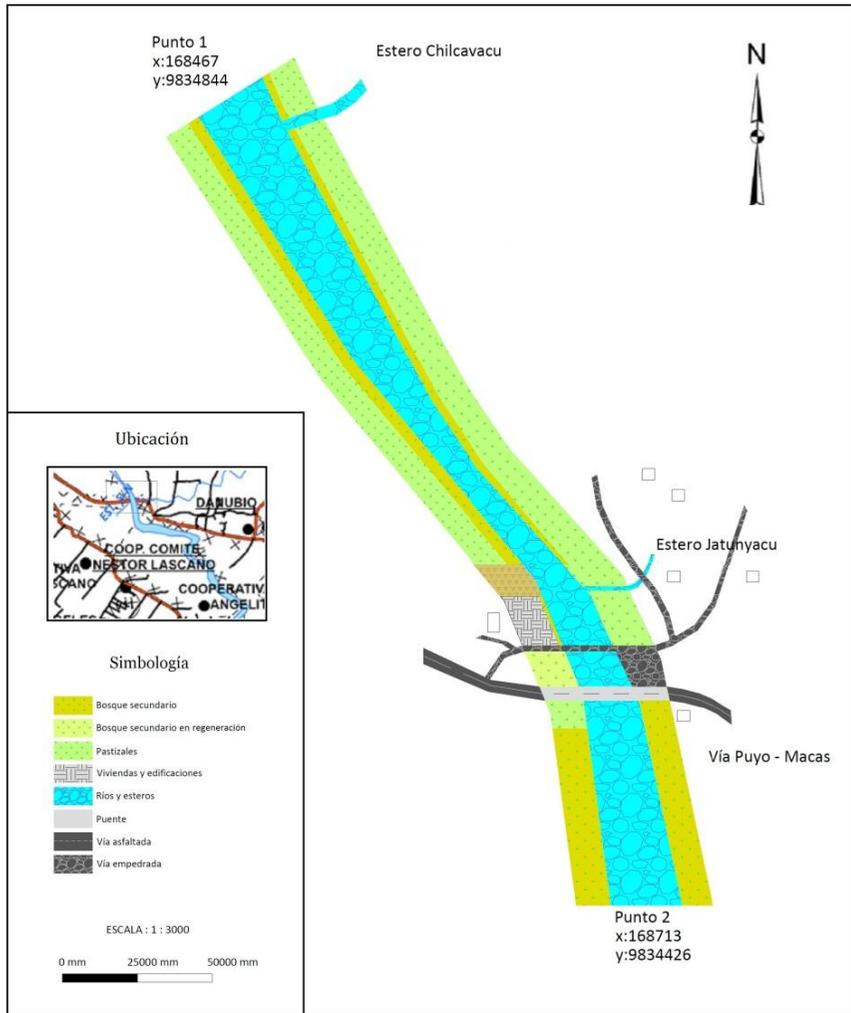
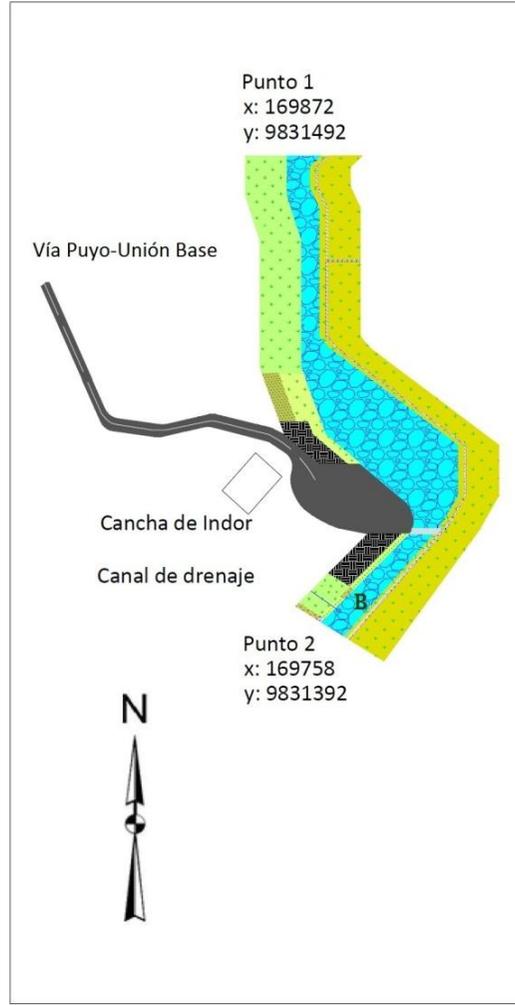
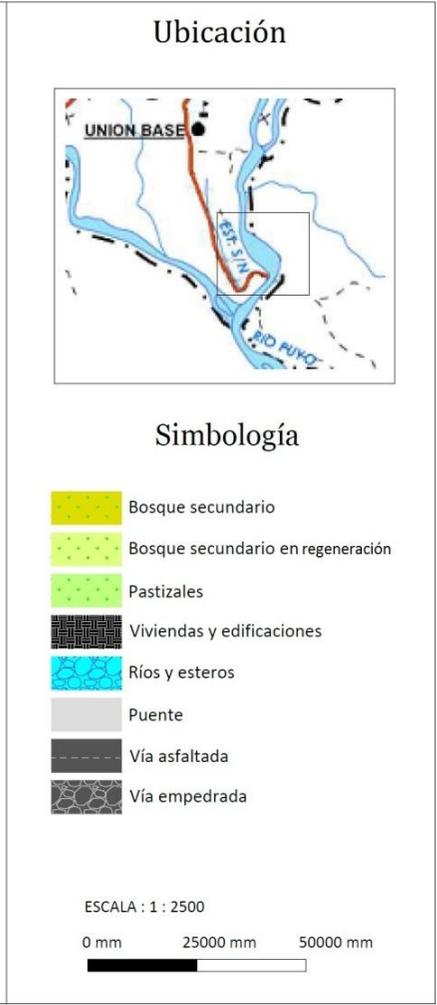
Figura 4. Uso del suelo en las márgenes del río Puyo; Izquierda: El Paico; Derecha: Unión Base.

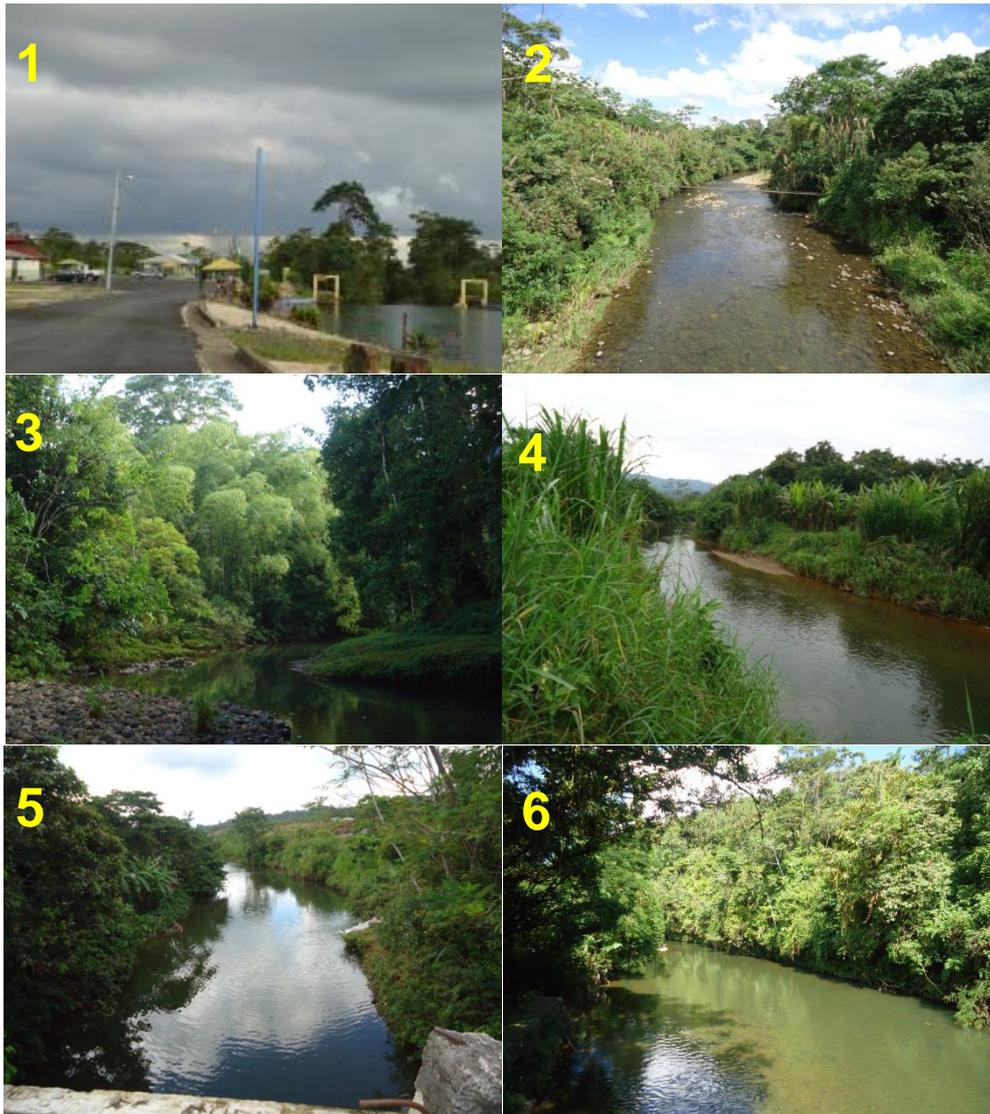
Figura 5. Tipos de usos del suelo por zonas muestreadas: 1. Dique de Fátima, 2. Las Américas, 3. Paseo Turístico, 4. La Isla, 5. El Paico y 6. Unión Base. 2012.

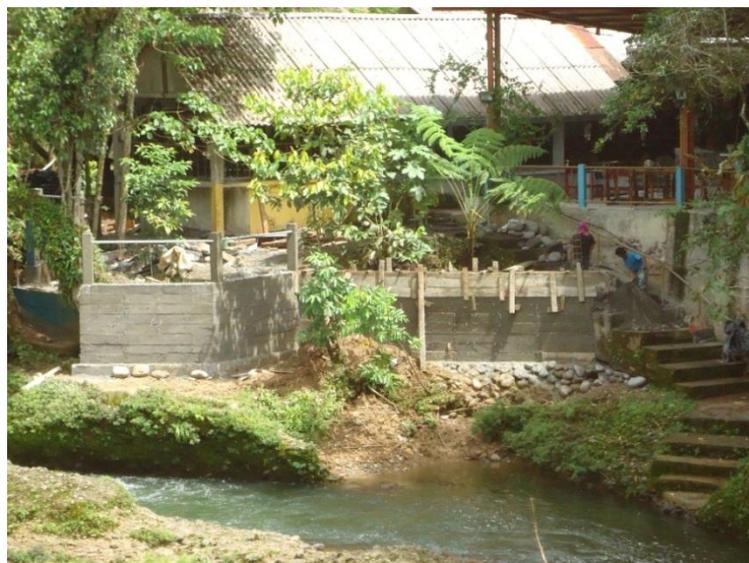
Figura 6. Vivienda dentro de la margen de 15 m en el sector del Paseo Turístico.

En las zonas de estudio se determinó que en el Dique de Fátima y las Américas no existe la presencia de viviendas dentro de los 15 metros a cada lado del río, indicando que se mantiene lo que establece la Ordenanza Municipal del Cantón Pastaza², mientras que en el Paseo Turístico, El Paico y Unión Base se registró la presencia de una vivienda por sector, en La Isla se encontró 3 viviendas incumpliendo la ordenanza municipal.

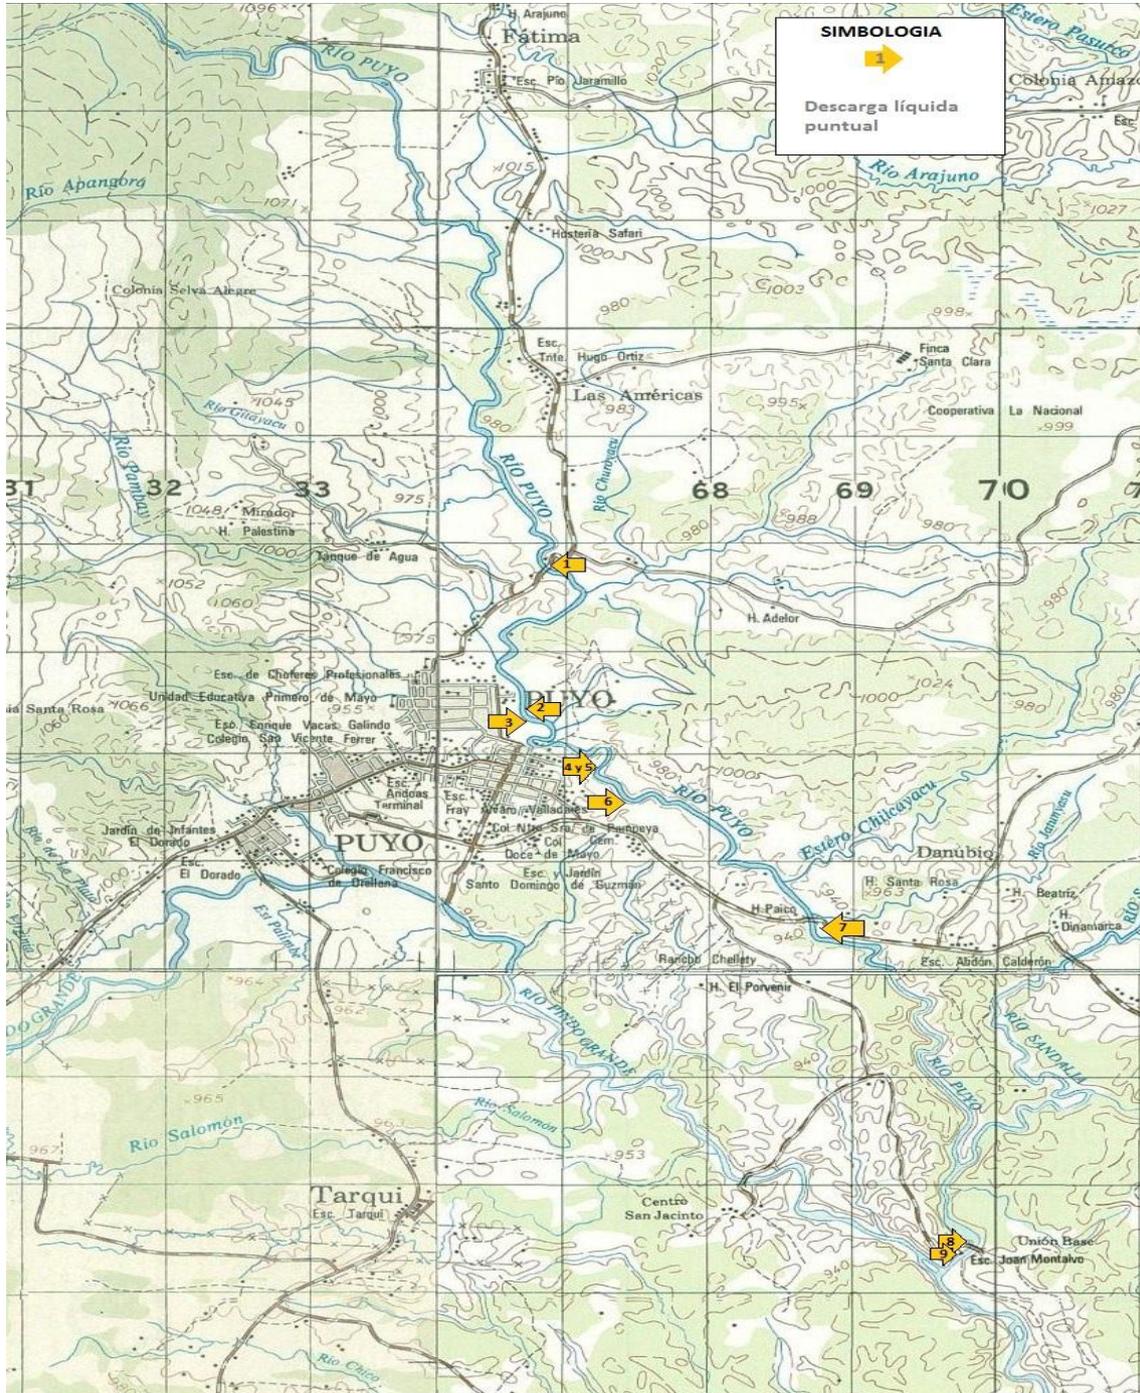
Figura 8. Mapa de ubicación de descargas líquidas puntuales.

En el Paico y Unión Base se ubicaron 3 tuberías de descargas puntuales al río de las cuales ha sido imposible determinar su caudal ya que en los días de muestreo no se las ha encontrado en uso, estas tuberías son consideradas como factores

de contaminación por afectar a la calidad del agua, el recurso suelo de sus márgenes y alterar el recurso paisajístico como por ejemplo en Unión Base la última descarga pertenece una letrina que se aprecia claramente desde el puente colgante del sector.

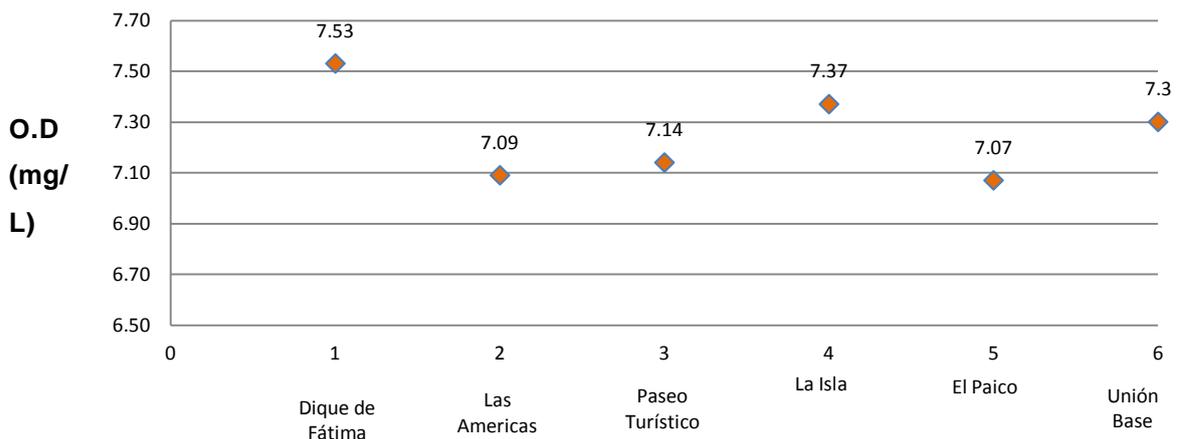
Figura 9. Concentración de oxígeno disuelto en las zonas de estudio.

En las zonas de estudio se determinó que la cantidad de oxígeno disuelto alcanza a mantener la vida acuática (Figura 9) ya que según el TULAS el límite mínimo permisible de oxígeno disuelto es de 6 mg/L mientras que la menor concentración según el análisis se encuentra en el sector el Paico con 7,07 mg/L.

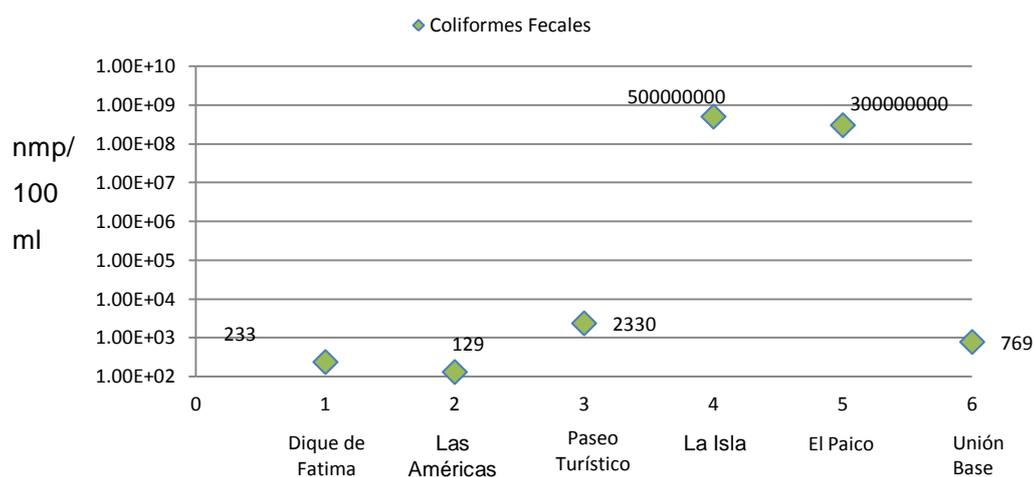
Figura 10. Concentración de coliformes fecales en las zonas de estudio.

Mientras que para coliformes fecales en los sectores excepto las Américas se determinó que los valores son altos ya que según el TULAS el límite máximos permisibles es de 200 nmp/100ml lo que indica una contaminación muy alta del agua hasta el punto de restringir su uso al ser humano.

En Unión Base se muestra que la concentración de coliformes disminuye en relación a los anteriores sectores debido a que en la trayectoria no se encuentran poblaciones aledañas a la ribera del río y el recorrido de las aguas es considerable.

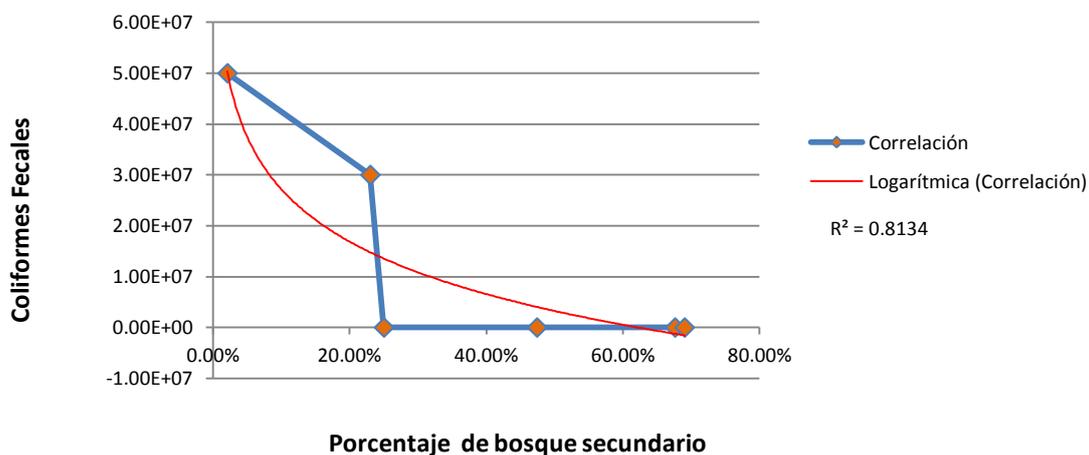
Figura 11. Análisis de correlación Logarítmica entre las variables porcentaje de bosque secundario y coliformes fecales.

Esto implica que en sitios con menor cobertura de bosque secundario el recurso hídrico es propenso a presentar una mayor concentración de coliformes fecales.
