# **UNIVERSIDAD ESTATAL AMAZONICA**

**INGENIERA(O) AMBIENTAL**

**TEMA:** REFORMA AL PLAN DE  
REHABILITACIÓN Y REVEGETACIÓN DE ÁREAS  
INTERVENIDAS EN EL PROYECTO CENTRAL  
HIDROELÉCTRICA PIATÚA DE 30 MW Y LA  
LÍNEA DE TRANSMISIÓN A  
138 kV PIATÚA – PUERTO NAPO

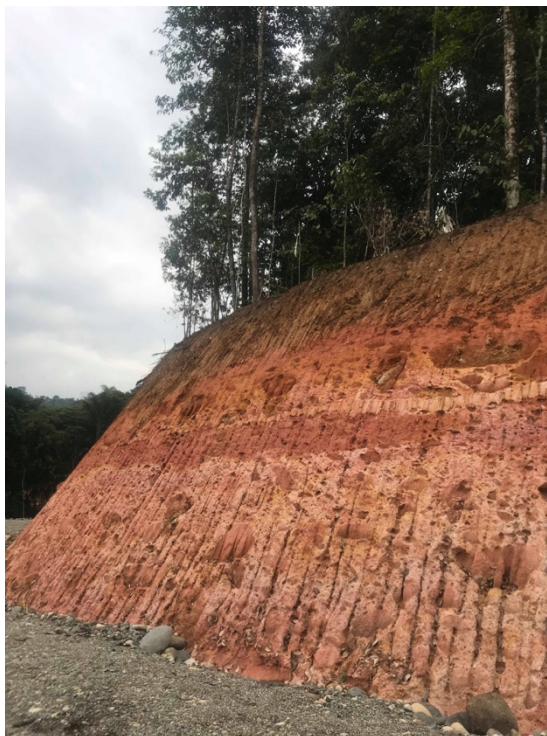
Figura 2: Talud de la vía de acceso a la obra

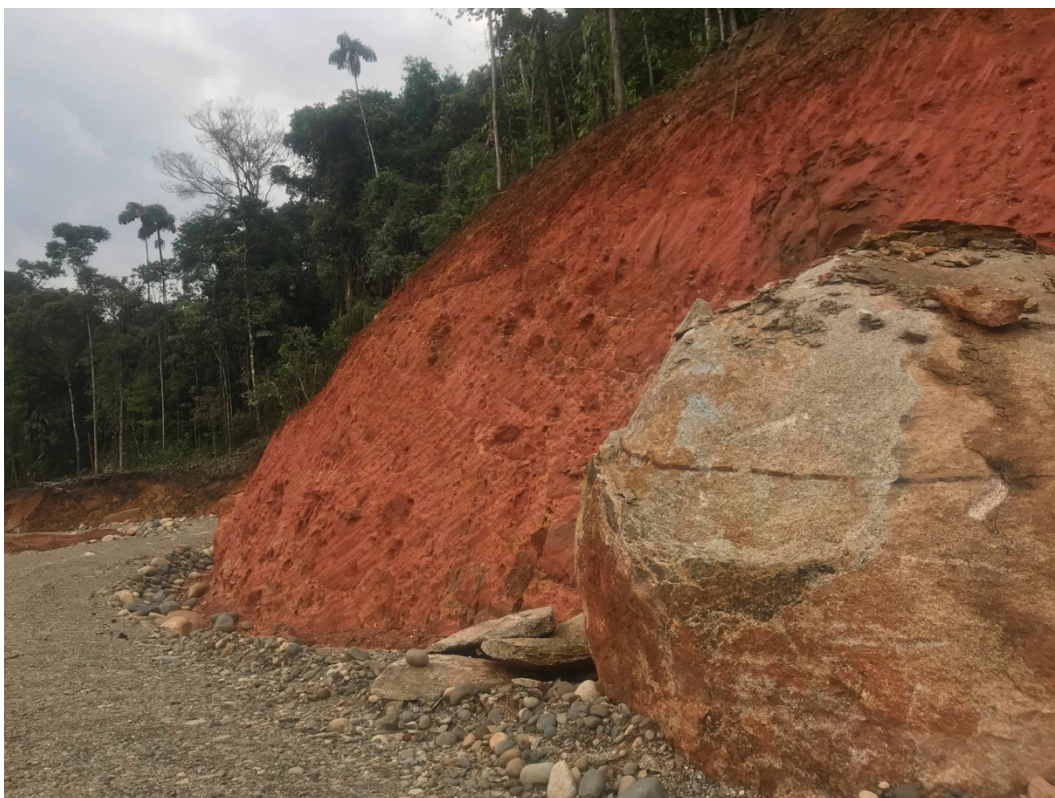
Figura 9: Taludes de la vía de acceso.

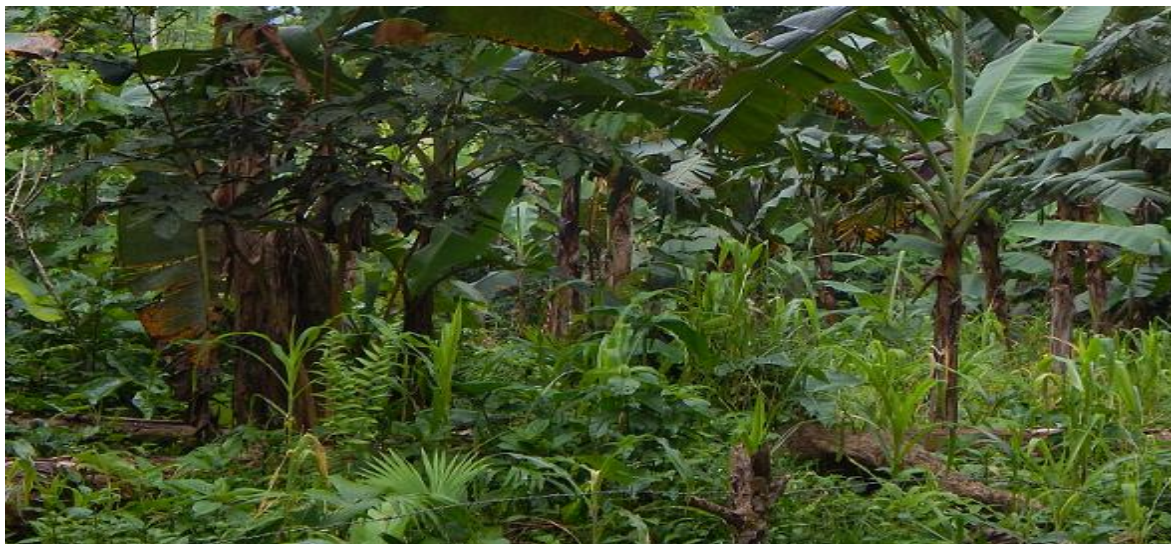
En Casa de Máquinas y Línea de Transmisión, se presenta este uso del suelo en las propiedades pequeñas y fincas, es la práctica agrícola de cultivos como "café", "cacao", "maíz", "plátano", "yuca", "papaya", "achiote", "arroz"; también se observa "limón" y "naranja" pero más a nivel ornamental y de autoconsumo. En muchos casos se abandona la práctica agrícola dejando que la cobertura vegetal se recupere y dando paso al “barbecho”, este sistema es de baja sensibilidad y riqueza de especies.

Figura 12: Cultivos en áreas de Línea de Transmisión café, cacao, maíz, plátano.
