UNIVERSIDAD ESTATAL AMAZÓNICA
CARRERA DE INGENIERÍA AMBIENTAL

DETERMINACIÓN DEL ÍNDICE DE CALIDAD DE AGUA (ICA-NSF)
DE LAS FUENTES DE AGUA RESULTANTES DE UN PLAN DE
MANEJO DE PÁRAMOS, PARROQUIA SUCRE, CANTÓN PATATE.

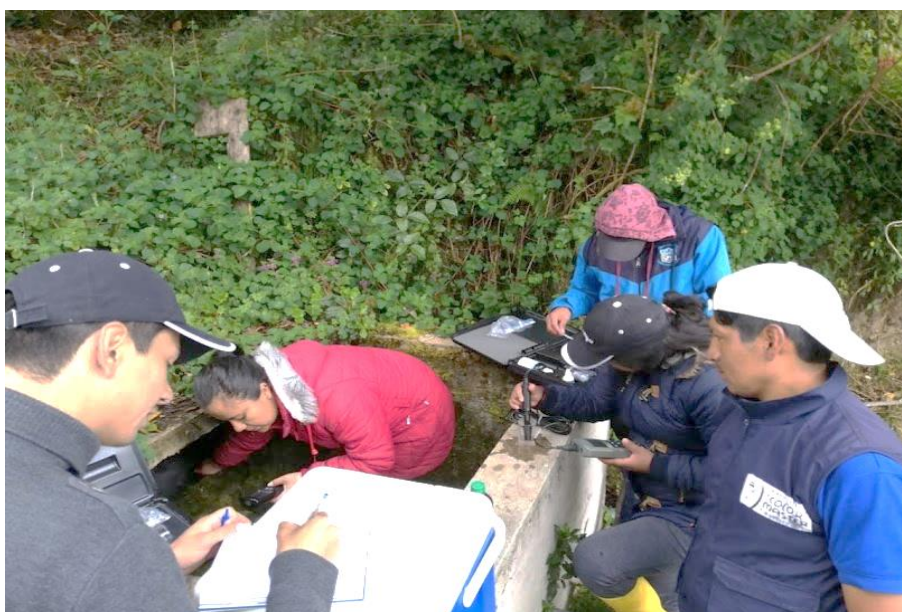
Gráfico 2. Muestreo y análisis *In situ* de la calidad de agua de la “fuente de agua Cooperativa Uno”.

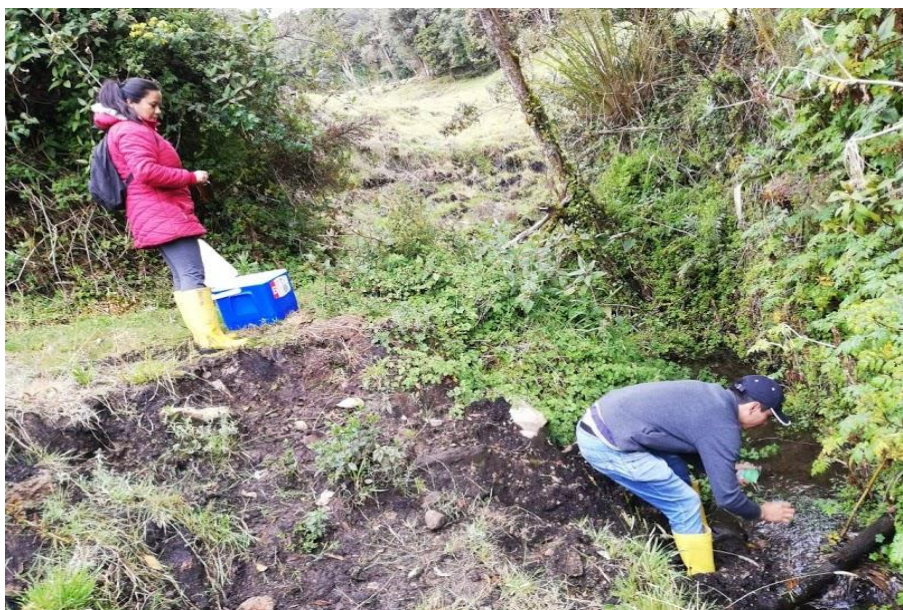
Gráfico 3. Muestreo y análisis *In situ* de la calidad de agua de la “fuente de agua Cooperativa Dos”.

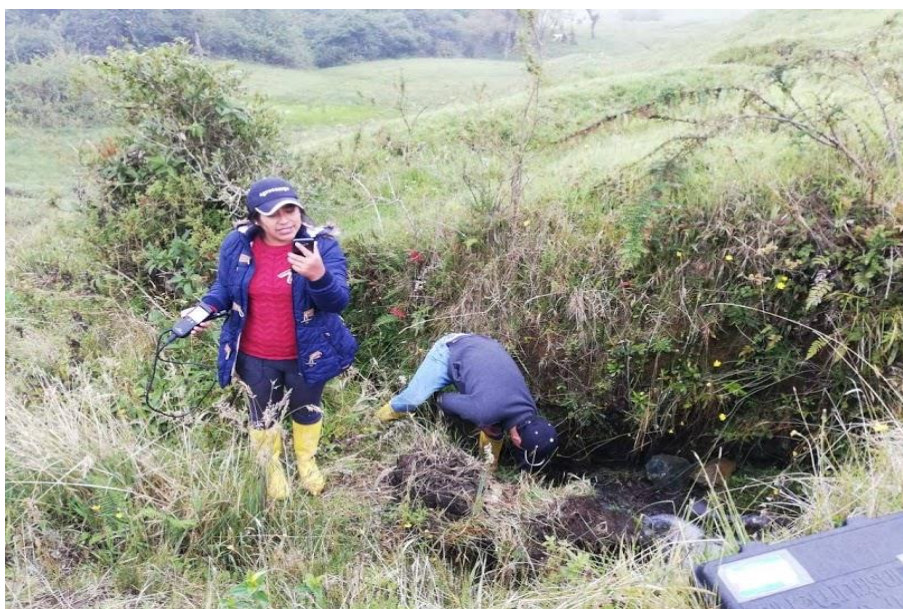
Gráfico 4. Muestreo y análisis *In situ* de la calidad de agua de la “fuente de agua Sudagua”.

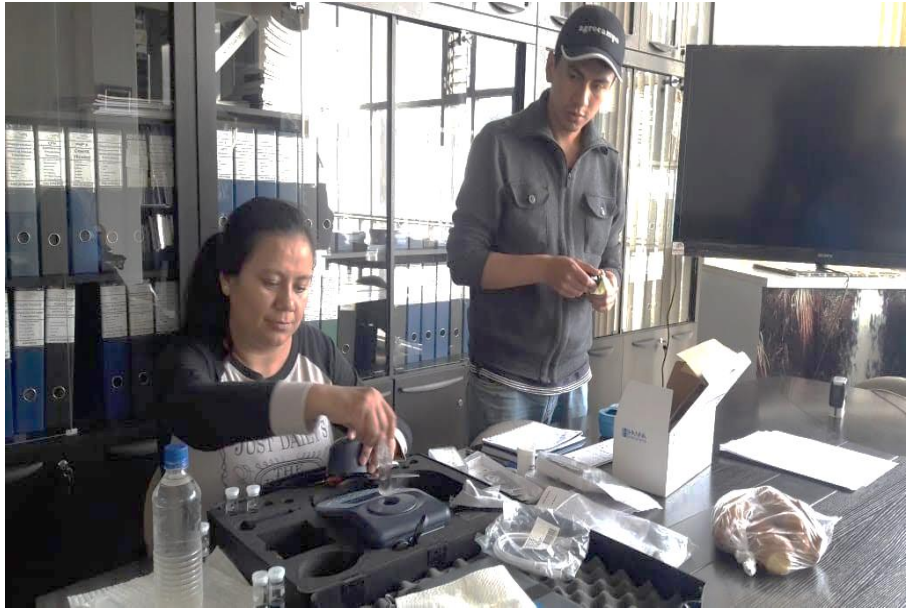
Gráfico 5. Preparación de equipos para realizar análisis de calidad de agua.

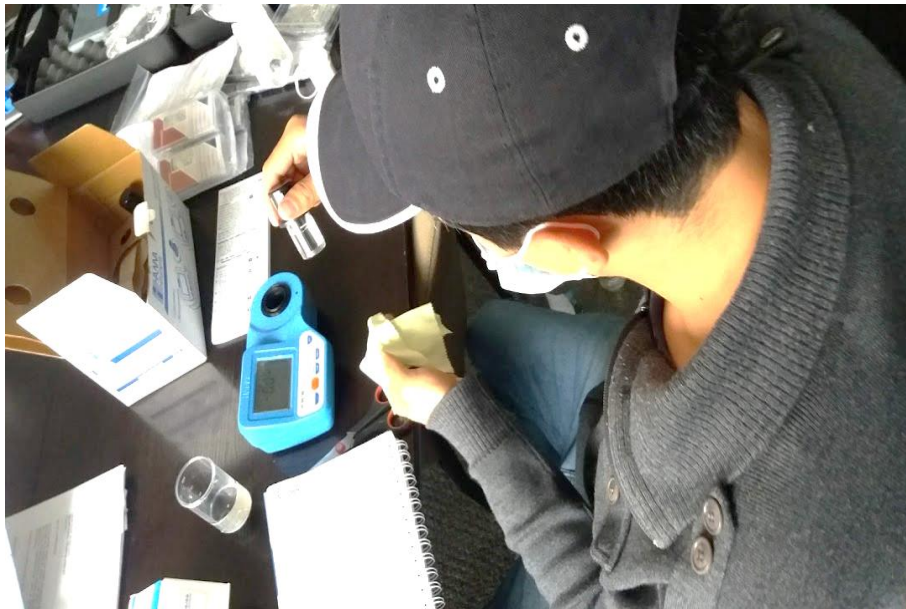
Gráfico 6. Determinación de los Nitratos en las muestras del agua.

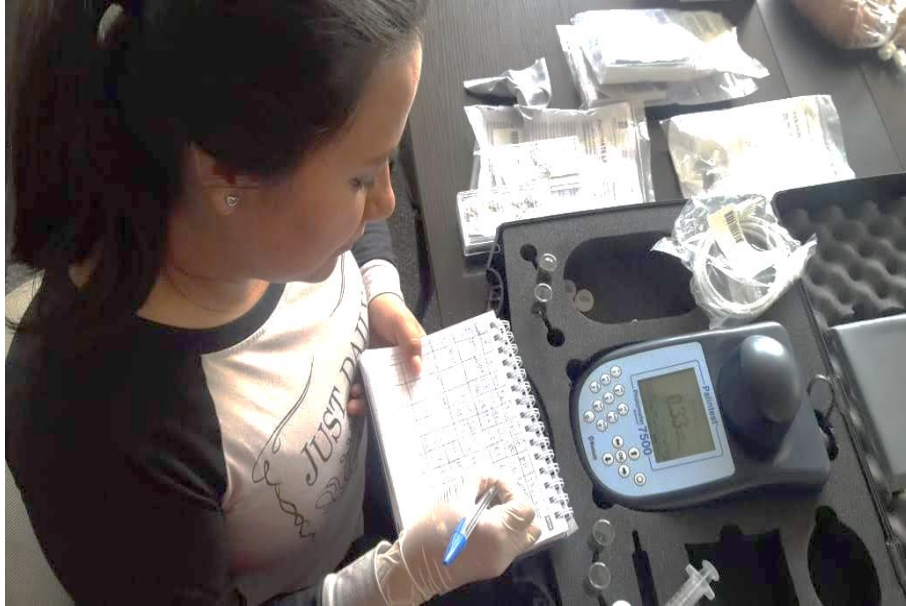
Gráfico 7. Determinación de los Fosfatos en las muestras de agua.

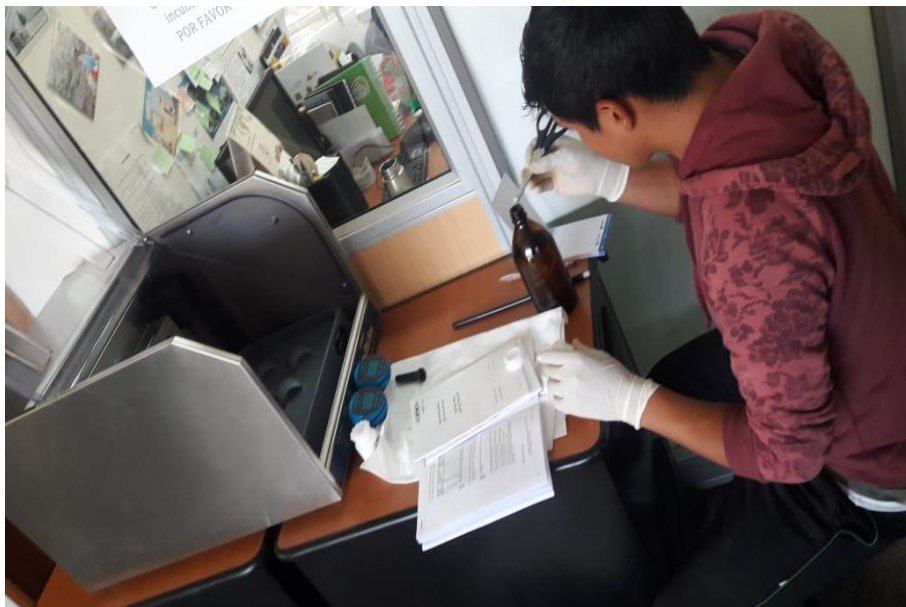
Gráfico 8. Determinación de la Demanda Bioquímica de Oxígeno a los 5 días (DBO_5).
