**UNIVERSIDAD ESTATAL AMAZÓNICA**  
**FACULTAD DE CIENCIAS DE LA VIDA**  
**CARRERA DE INGENIERIA AMBIENTAL**

**PROYECTO DE INVESTIGACIÓN PREVIO A LA OBTENCIÓN**  
**DEL TÍTULO DE INGENIERO AMBIENTAL**

Propuesta de restauración forestal para la recuperación de caudal en la vertiente Willi Kucha de la comunidad San Clemente, parroquia La Esperanza, provincia de Imbabura.

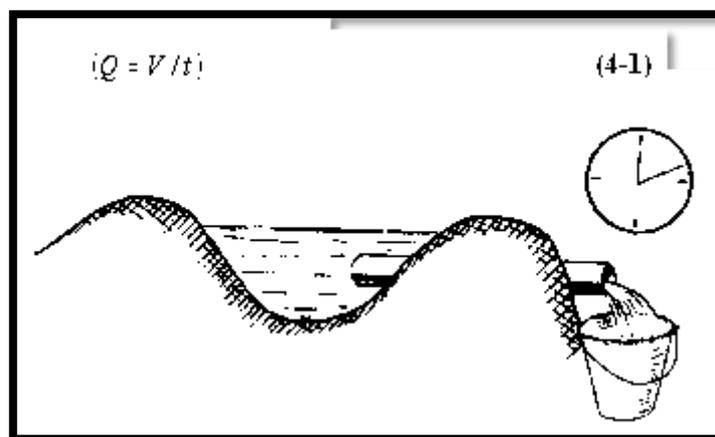
**Figura 2.** Método volumétrico para medición de caudales

Para el análisis y valoración de las condiciones hidrológicas Gonzales & García (2014) plantean realizar la valoración de régimen de caudal, partiendo de registros históricos generados del trabajo en campo. Se buscó información histórica de caudales de esta vertiente y no existía, sin embargo se procedió a la medición de caudales en los meses de agosto, septiembre, octubre, noviembre, aplicando el método volumétrico por su fácil aplicabilidad, confiabilidad garantizando que todo el caudal sea medido, utilizando materiales económicos: balde con medidas, tuvo, reloj, presentado en la Figura 2, se realizó cinco medidas en cada mes para promediar el rango de error, por último se aplicó la Fórmula 1 para el cálculo del caudal dado en litros/segundo.

$$Q = V/t \quad (1)$$

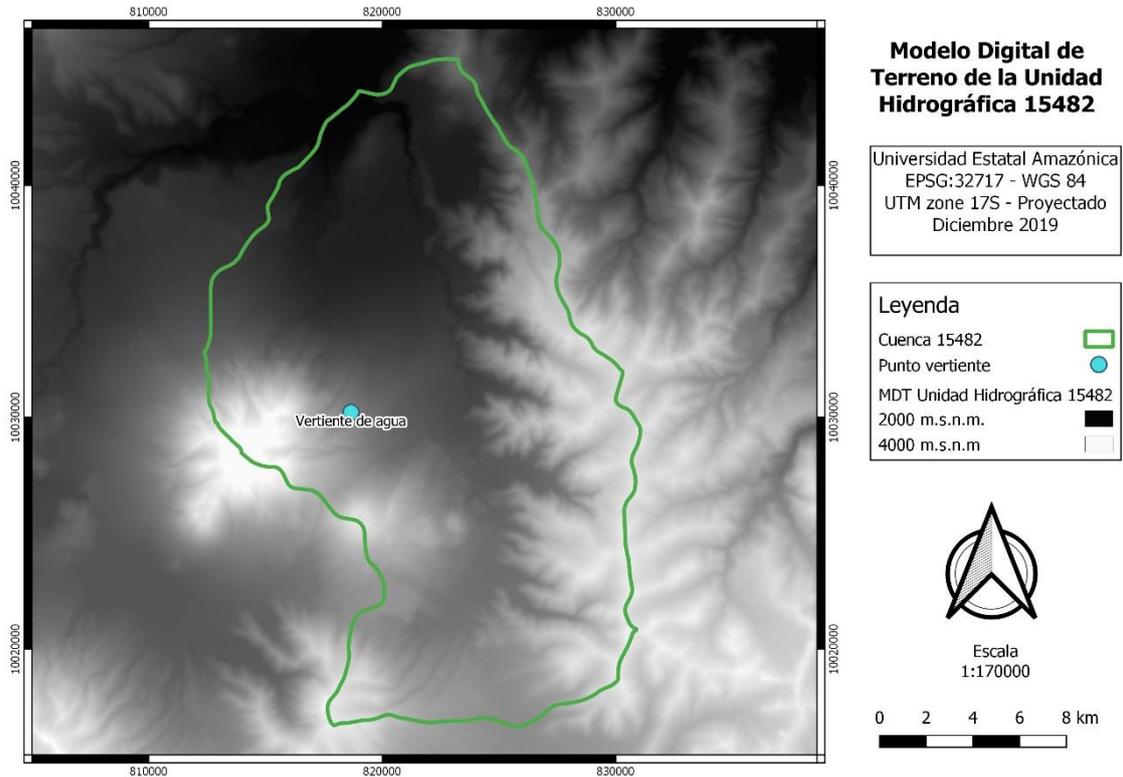
**Figura 3.** Modelo Digital de Terreno de la Unidad Hidrográfica 15482.

Fonseca, Godoy, & Guerrero, (2012) en los modelos de elevación digital como herramientas para estudio geomorfológico realiza correcciones y clasifica los modelos digitales de elevación, aplicando análisis de herramientas especiales, que logra reconocer los humedales de áreas andinas entre espejos de agua y lagunas con frecuencia sobre los 3800 y 400 msnm y en rango de 3600 a los 3800 msnm se localiza los humedales de fondo de valle.

Una vez obtenido el mapa de modelo digital de terreno con altura mínima de 1945 msnm en la parte norte y la parte más alta con 4630 msnm en el volcán Imbabura, perteneciente a la unidad hidrográfica 15482, se procedió a la elaboración del mapa de dirección de flujos, determinando el afluente principal el río Tahuando, con cauce natural por la parte periférica de la ciudad Ibarra y vierte al océano Pacífico, así como también el afluente más cercano a la vertiente Willi Kucha es la quebrada seca San Clemente representado en la Figura 4.

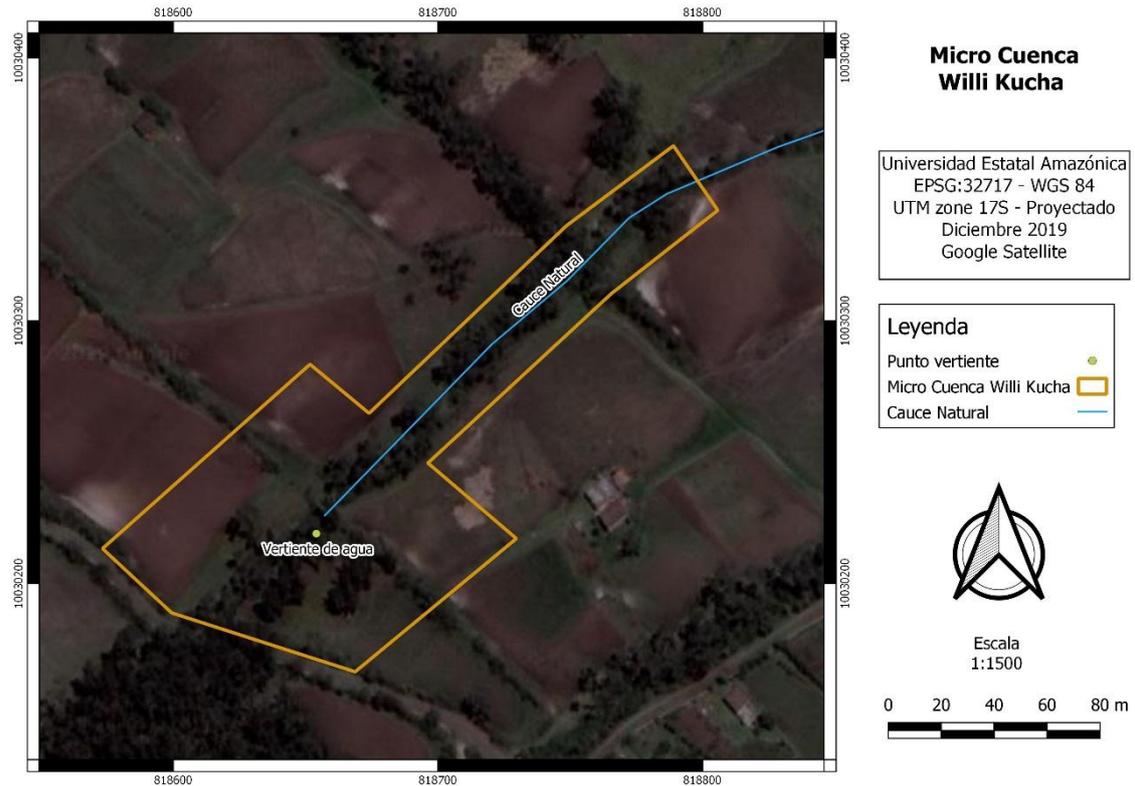
**Figura 5.** Polígono del área establecida para la restauración.

Con el Plugin de Google Earth, los hitos trazados de la microcuenca, se procede a la georreferenciación, creando un polígono de forma pentagonal en la microcuenca con referencia en el ojo de agua, para la protección cauce la UICN propone que también se debe gestionar medidas de conservación en el cauce natural hasta una distancia cercana a los 150 metros de largo, con un ancho de 15 metros a cada lado, dando como resultado un área de 1,40 ha, obteniendo una forma de T invertida graficado expresado en la Figura 5.

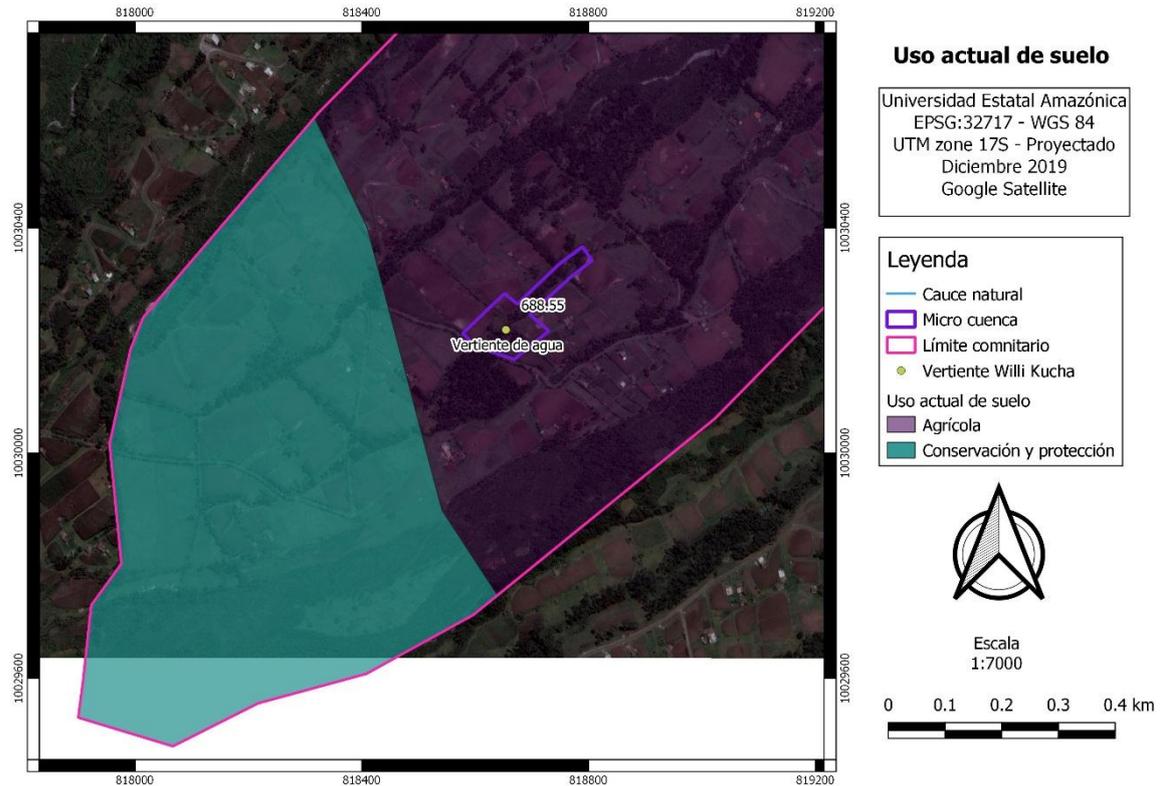
**Figura 6.** Uso actual de suelo, parte media ya alta de la comunidad San Clemente.

Desde los datos obtenidos del sistema nacional de información geográfico, se puede observar que son datos generados en gabinete sin pegarse a la realidad de la localidad, porque es evidente el uso del suelo en la parte sur de la comunidad para la construcción de viviendas, carreteras.

El estudio del PDOT de la parroquia La Esperanza detalla que son suelos con grandes rendimientos agrícolas sin la necesidad de utilizar fertilizantes en los cultivos, adecuados para el cultivo de cereales, respecto al uso potencial del suelo, toma como características, la profundidad, permeabilidad, drenaje, presencia de rocas, topografía, erosión, riesgo de inundación, salinidad, fertilidad, y se clasifica en: bosques, cultivos agrícolas, pastizales, sin uso agropecuario, San Clemente ocupa la categoría de pastizales.

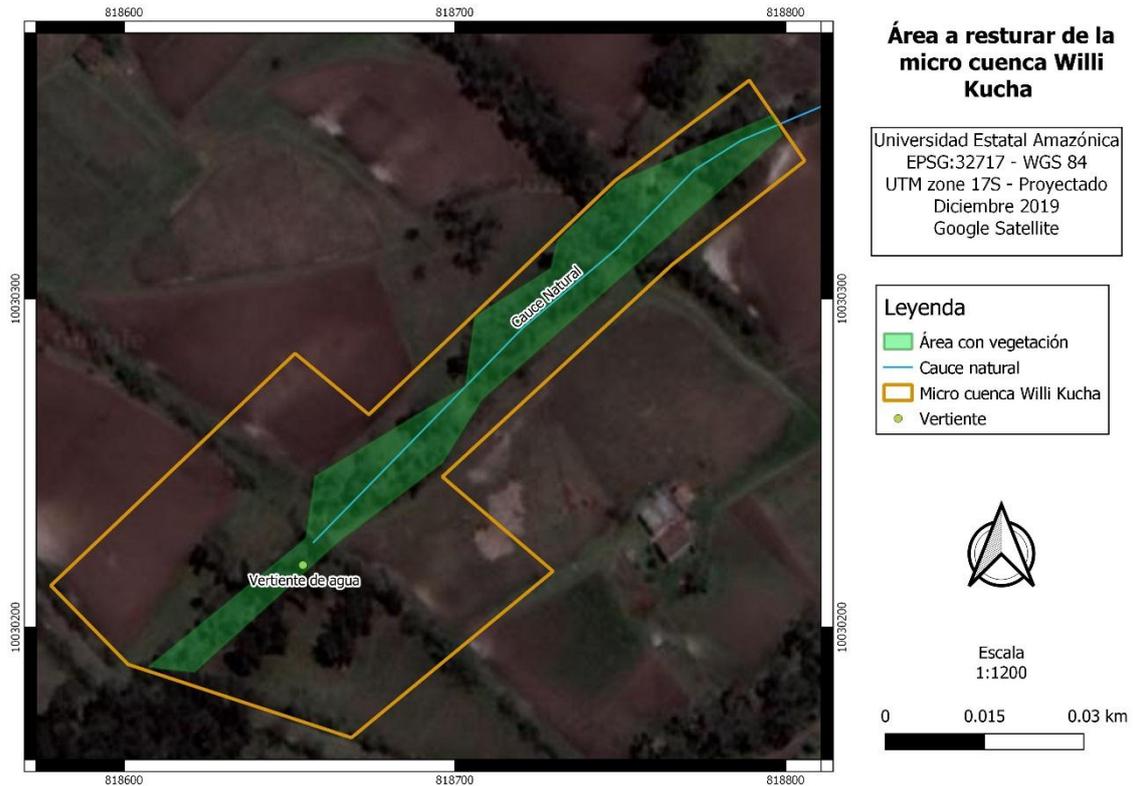
**Figura 7.** Área a restaurar Microcuenca Willi Kucha.

Con los datos obtenidos del trabajo realizado en campo y presentados anteriormente en las Tablas: 8, 9 y 10 se procedió a la elaboración del mapa de la Microcuenca representado en la Figura 7.

Para el cálculo del área a restaurar se realizó la diferencia del área del polígono de la microcuenca Willi Kucha y el área del polígono de la cobertura vegetal, dando como resultado un área de 1,06 ha.

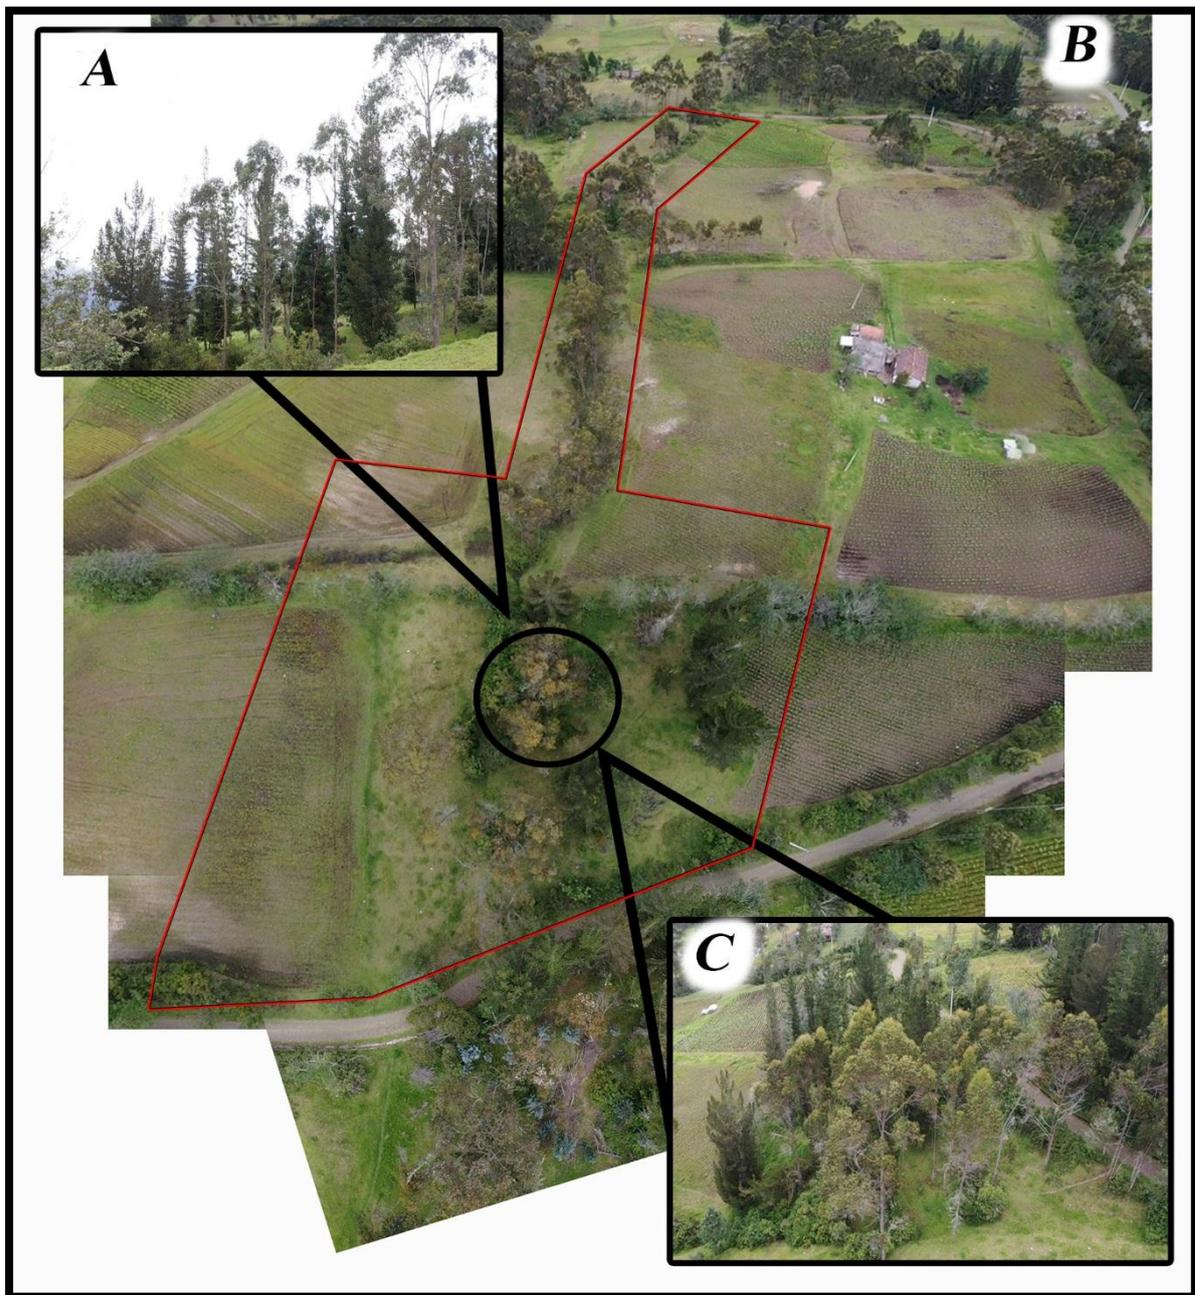
**Figura 8.** Mapa de situación actual de la microcuenca Willi Kucha.

Las fotografías aéreas presentadas en la Figura 8, fueron obtenidas en el mes de diciembre del año 2019 en la estación de invierno, en las Figuras 8A-8B se puede constatar escases en la vegetación dentro del límite de la microcuenca, se identifica la presencia de especies exóticas *Pinus radiata* D. Don. Y *Eucalyptus* plantados años atrás por su tamaño y grosor, en la Figura 8B se observa que en la microcuenca Willi Kucha no posee cultivos sin embargo la mayoría de los predios están preparados para ser cultivados.

Área a restaurar de la microcuenca (**B**), especies forestales en la microcuenca (**A, C**).

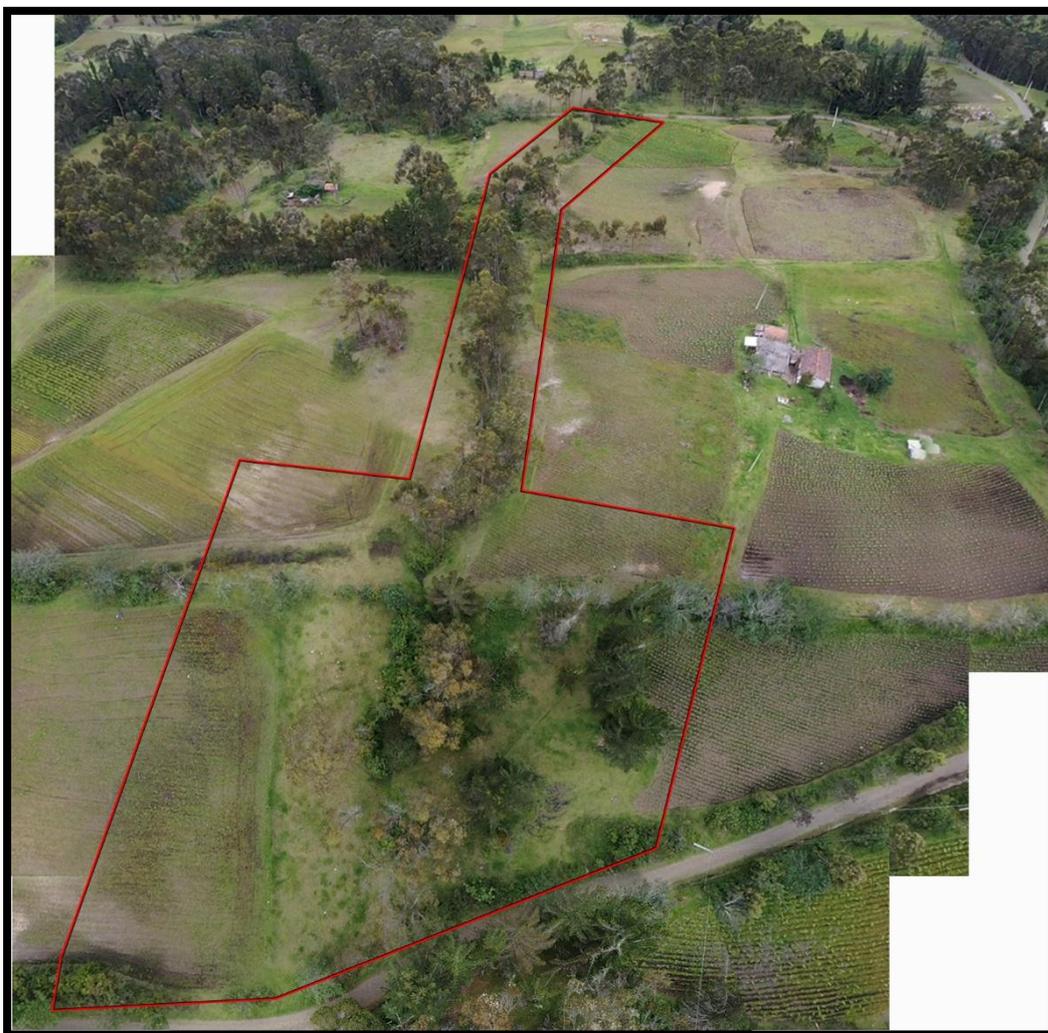
**Figura 18.** Delimitación del área de estudio, microcuenca Willi Kucha.

La microcuenca Willi Kucha presentada en la Figura 18 tiene un área de 1,40 ha., ubicado en la comunidad de San Clemente, posee pendientes del 12 al 25%, con temperaturas que oscila los 16.3 °C, precipitaciones de 623 mm al año y una humedad relativa del 72%.

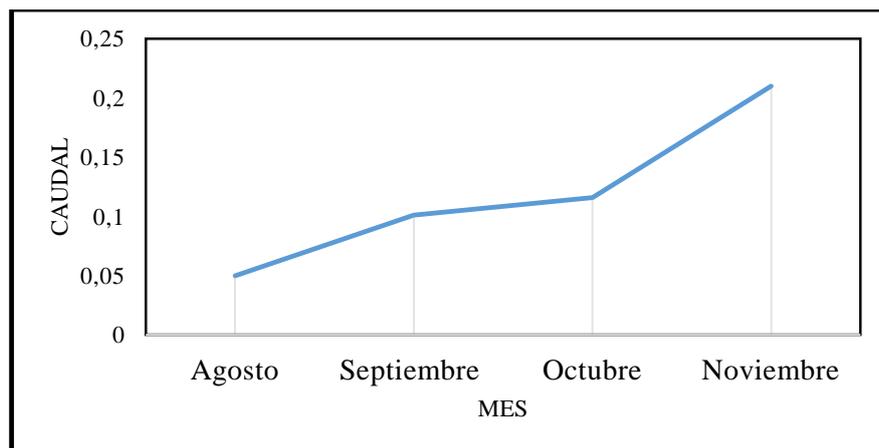
**Figura 21.** Histórico de caudales de la vertiente Willi Kucha.

Los datos presentados en la Figura 21 muestran el histórico de caudales de cuatro meses del año 2019, agosto presenta 0.05 litros/segundo siendo el mes con menor caudal y noviembre presenta un caudal de 0.21 litros/segundo siendo el máximo caudal. Datos que concuerdan con en el registro histórico de AccuWeather (2019) temperatura mínima de 15°C y máxima de 26°C del mes de agosto, para el mes de septiembre Diario El Norte (04/09/2019) que resalta pasado las 19h00 de ese mismo día se registró una pertinaz lluvia sobre el cantón Ibarra afectando varios sectores. Diario la Hora en su nota de prensa del día 22/10/2019 presenta a la “Parroquia la Esperanza afectada por aguaceros” generando pérdidas de cultivos y daños materias a hogares de la localidad. Motivos por los cuales el presente histórico de caudales presenta un aumento de caudal con respecto al mes de agosto.

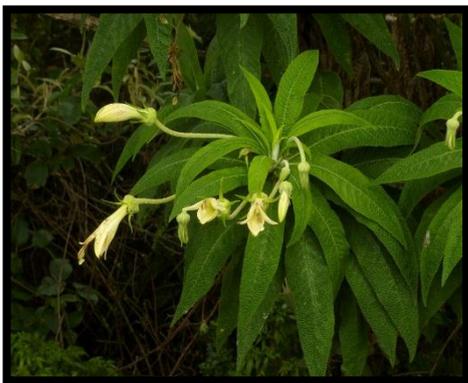
**Nombre científico:** *Siphocampylus giganteus*.

**Nombre Común:** Pucunero

Planta herbácea, adaptada para ser polinizada por colibríes de pico curvo, sirve para la protección de cicatrices Anhalzer & Lozano (2015)

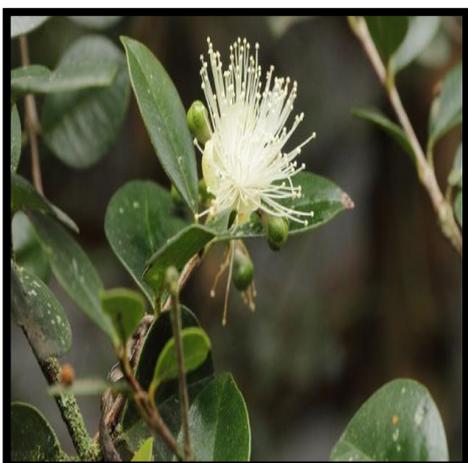
**Nombre científico:** *Myrcianthes hallii*.

**Nombre Común:** Arrayan

Árboles medianos a grandes, de 6 a 15 metros de altura, diámetros de 30 a 40 centímetros, posee frutos comestibles Mora (2015) argumenta que retienen agua en el suelo, favoreciendo los procesos de neutralización.

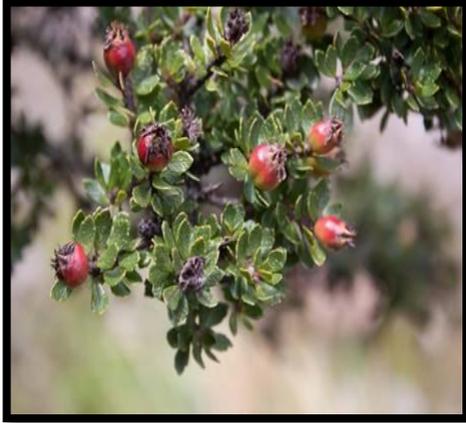
**Nombre científico:** *Hesperomeles obtusifolia*.

**Nombre Común:** Cerote

Arbusto de 3 a 4 metros de alto, posee fruto pomoso globoso, tiene mayor posibilidad de desarrollo en los bordes de bosques Flora Web PUCE (2015).

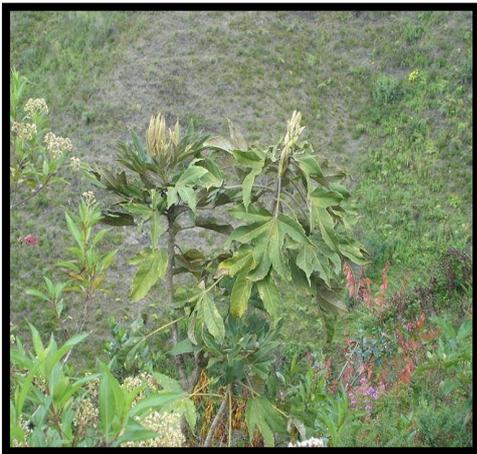
**Nombre científico:** *Oreopanax ecuadorensis*

**Nombre Común:** Puma maqui

Especie arbórea, alcanza entre los 5- 15 metros de altura, posee frutos favoritos para tucanes de altura y es utilizada para reforestar cuencas hídricas Anhalzer & Lozano (2015).

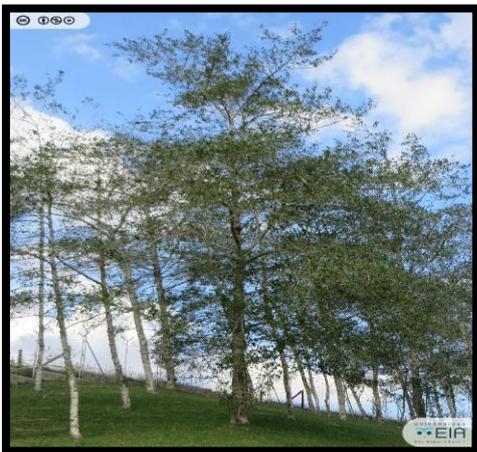
**Nombre científico:** *Alnus acuminata*

**Nombre Común:** Aliso andino

Fija nitrógeno atmosférico siendo un sustituyente de fertilizantes, y un fijador de GEI sin disminuir la calidad del suelo Parra & Rodriguez (2016)

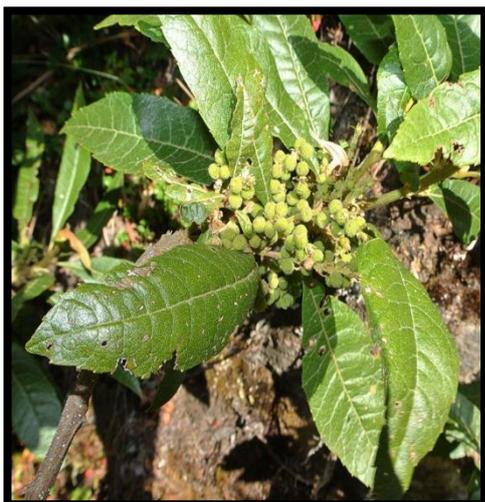
**Nombre científico:** *Morella pubescens*

**Nombre Común:** Laurel de cera

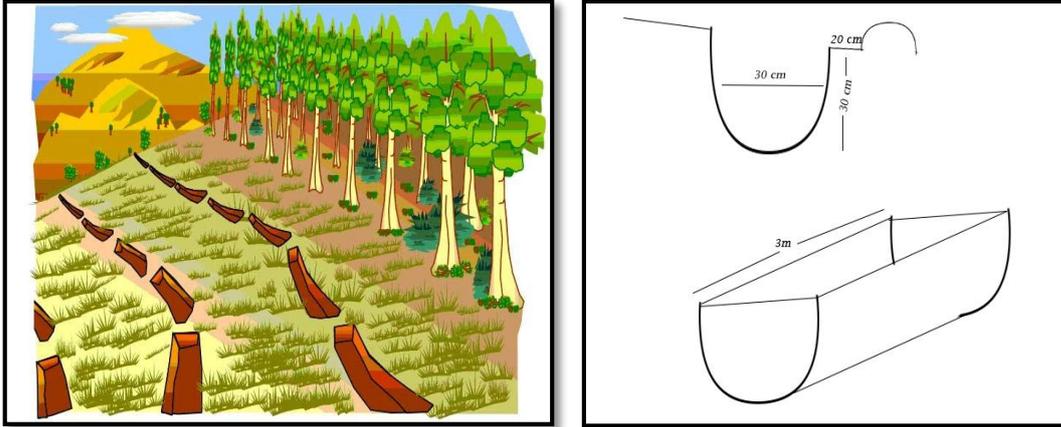
**Figura 22.** Modelo de zanja de infiltración.

La Figura 22 muestra el modelo de construcción de zanjas de infiltración, con la finalidad de retener y filtrar el agua de la precipitación, en este caso tendrá medidas de 0.30 metros de alto por 0.30 metros de ancho y 3 metros de largo, dando un total de 0,27 metros cúbicos, suficiente para retener el recurso hídrico debido a que en esta zona el INAMHI (2018) registra la precipitación media anual de 623 mm al año.

Regulación de flujos hídricos se aplicó la técnica de zanja de infiltración, con la finalidad de regular y retener flujos hídricos, con distancia mínima de 3 metros y máxima de 5 metros de largo, profundidad variable de acuerdo a la pendiente, la base es estándar es de 0,20 metros y su ubicación dependerá de la pendiente, la distancia entre cada zanja es recomendable entre 4 a 6 metros Sachún *et al.*, (2016).

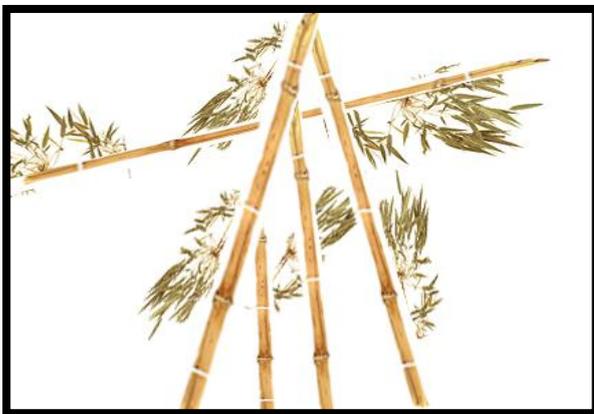
**Figura 23.** Diseño de torre artificial.

**Nombre científico:** *Chusquea scandens*.

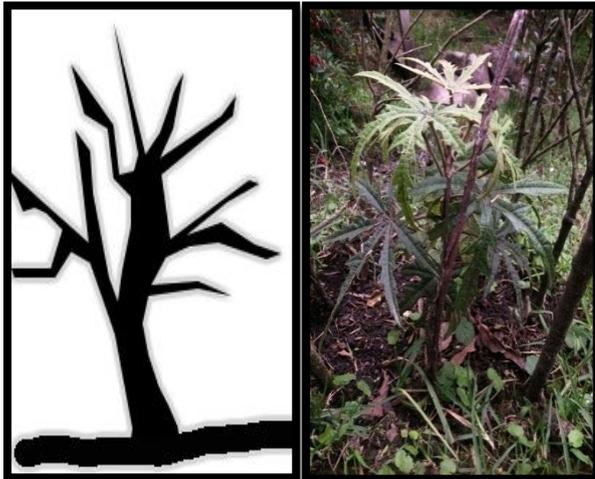
**Figura 24.** Diseño de percha artificial.

En la Figura 24 se presenta otra especie considerada para la construcción de perchas artificiales, *Oreopanax ecuadorensis* (Puma maqui) de habito arbóreo por su copa frondosa, que puede servir de descanso para aves ya sea de paso o de hospedaje temporal por su persistencia en el tiempo y de lenta degradación, preferiblemente en estado seco o que hayan sufrido una extracción de forma natural u antrópica forzosa, para su transporte se necesitará involucrar a la población de la localidad.

**Nombre científico:** *Oreopanax ecuadorensis*

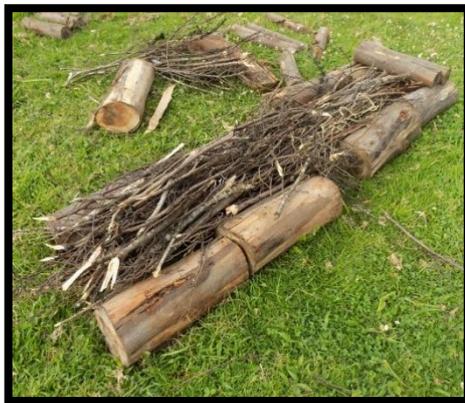
**Figura 25.** Ejemplo de percha artificial.

Entre los materiales para la construcción de refugios artificiales se recomienda: piedras, ramas secas y materia en descomposición que se localiza en el área cercana, estos deberán estar ubicados cerca a la fuente hídrica, tendrá forma cuadrada con distancias de 1,50 \* 1,50 metros dando un área total de 2,25 m<sup>2</sup> y servirá como refugio para roedores, insectos, anfibios y reptiles los modelos a construir se muestran en la Figura 25 y Figura 26.

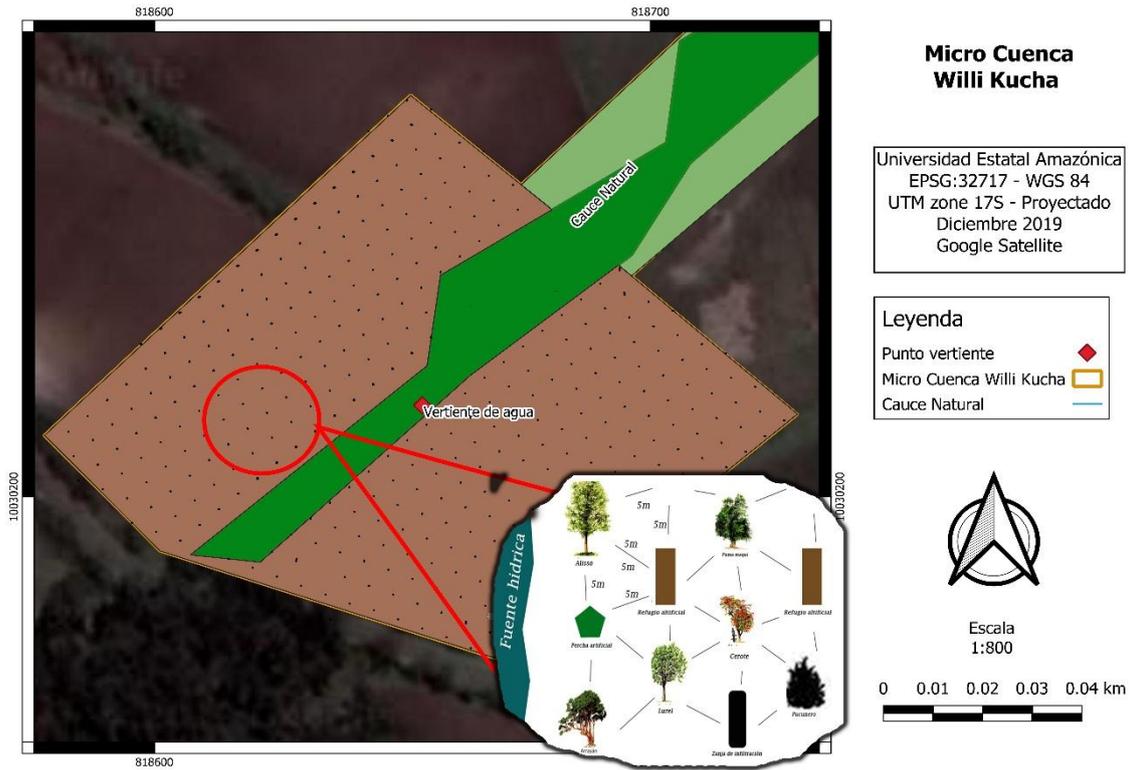
**Figura 27.** Distribución de puntos método tres bolillo, microcuenca Willi Kucha.

El área a restaurar tiene extensión de 10600 m<sup>2</sup>, la distancia de plantación entre cada especie vegetal se propone realizar a 5 metros, dando un total de 448 puntos para: plantar, establecer refugios artificiales, perchas artificiales y crear zanjas de infiltración en la microcuenca.

Para la distribución de plántulas, perchas artificiales, refugios temporales artificiales, zanjas de infiltración, se aplicará la distribución aleatoria con una distancia equitativa de 5 metros en el método tres bolillos.

En la Figura 27 se observa los puntos de distribución para la microcuenca, en la Figura 28 se observa la distribución de puntos para el cauce natural, destinados para la aplicación de diferentes técnicas de restauración, dando un total de en 448 puntos para el área de estudio y la Figura 29 presenta el modelo de restauración.

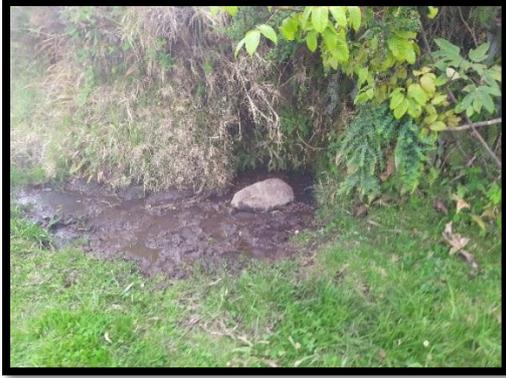
**Imagen 5.**

Lugar de hidratación de animales.

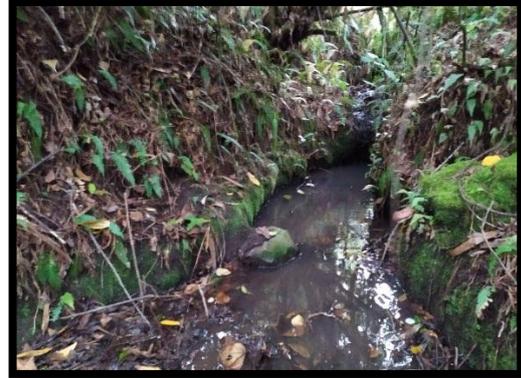
**Imagen 6.**

Vertientes sin cuidado.

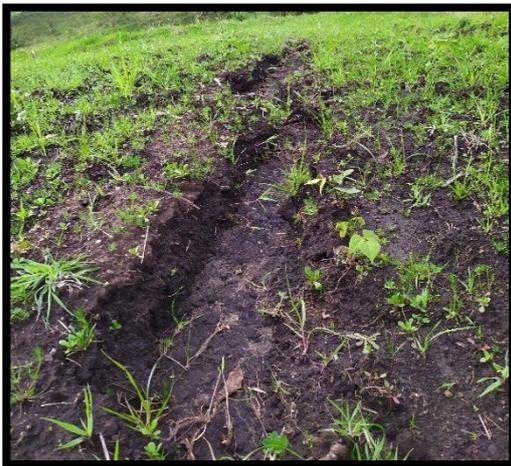
**Imagen 7.**

Erosión en estación de invierno.

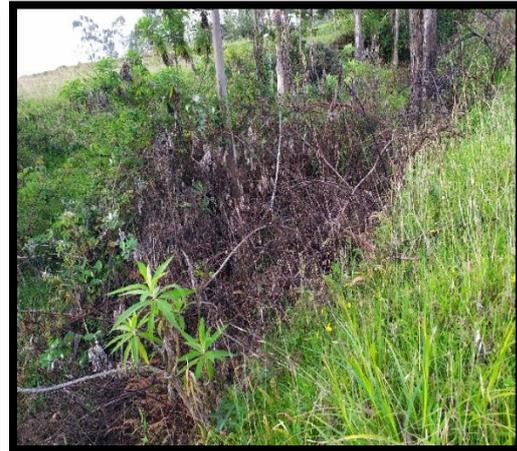
**Imagen 8.**

Incendios a especies nativas.
