UNIVERSIDAD ESTATAL AMAZÓNICA
INGENIERA AMBIENTAL

TÍTULO DEL PROYECTO DE INVESTIGACIÓN:
PLAN DE RESTAURACIÓN ECOLÓGICA PARA MITIGAR LOS
IMPACTOS AMBIENTALES DEL CERRO PUÑALICA DEL
CANTÓN TISALEO, PROVINCIA DE TUNGURAHUA.

AUTORES:
Nuri Nataly Tanguila Huatatoca
Jhony Dario Pico Tenensaca

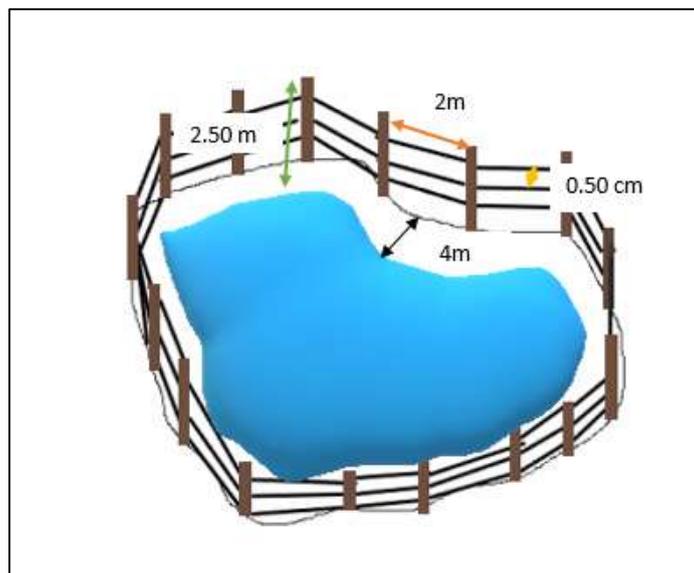
Figura. 3 Prototipo del cercado para aplicar en los alrededores de las lagunas del Cerro Puñalica.

Esta estrategia de restauración se aplicara alrededor de los cuerpos hídricos (lagunas) que tiene el Cerro Puñalica, debido a que se encuentran en deterioro por el ingreso del ganado vacuno, para lo cual se diseñó un cerca Figura 3, con postes de madera de 2.50 m de altura, con una distancia de 2m entre postes, está cerca tendrá tres filas de alambre con una distancia de 0.50 cm entre alambre y serán ubicados a la distancia de 4 m del contorno de las lagunas.

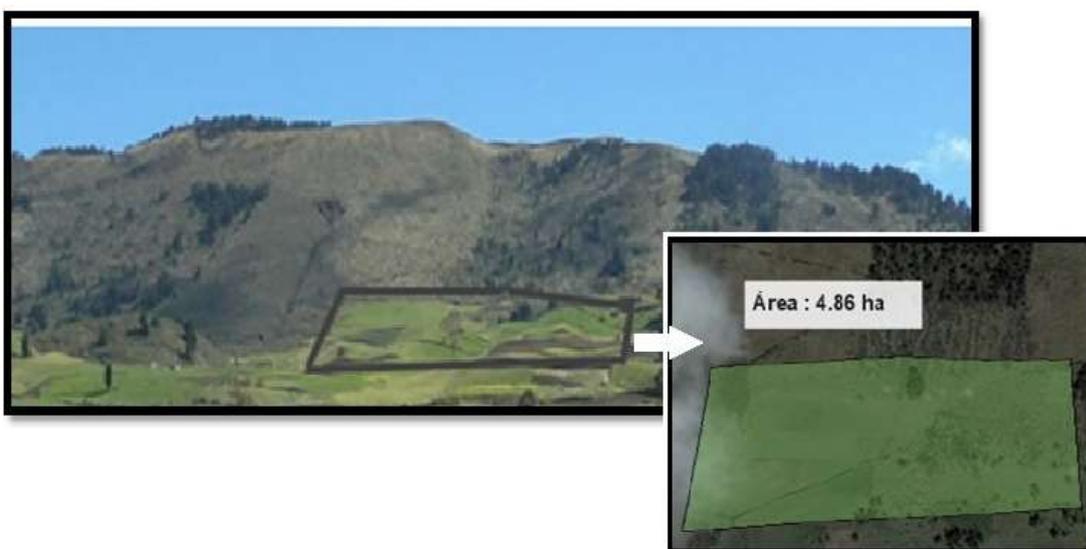
Figura. 4 Área Específica para la reforestación.

La reforestación está diseñada para aplicarla en un área de 4,86 ha que han sido degradadas por el avance de la frontera agrícola y el ganado Figura 4.

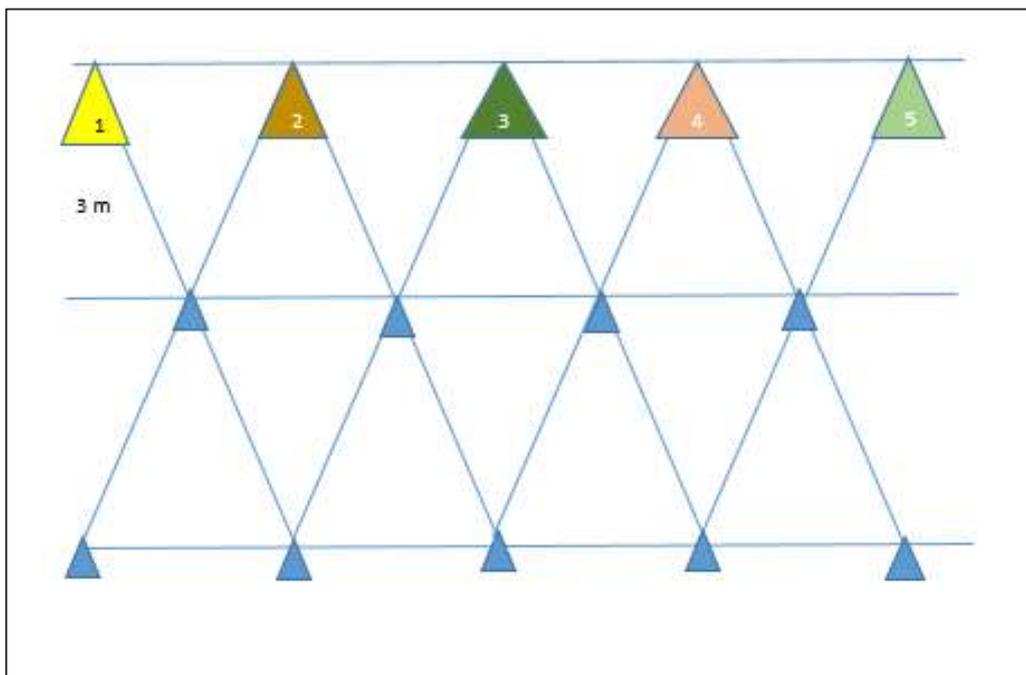
Figura. 5 Diseños del marcaje de los puntos para la introducción de plántulas según el método del Tres Bolillo.

- Trace la línea guía de la mayor longitud posible, a través de la pendiente.
- Si el terreno es ondulado o inclinado empiece por la parte más pendiente.
- Mida la distancia de siembra sobre toda la línea guía que trazó.
- Coja dos varas iguales a la distancia de siembra.
- Coloque la punta de las varas sobre dos puntos trazados sobre la línea guía.
- Junte los extremos libres de las varas y nos dará un tercer punto.

La ubicación de las plantas según la estrategia diseñada, se realizara a una distancia de 3 metros, mientras que las especies seleccionas se ubicara de forma alternada Figura 5.

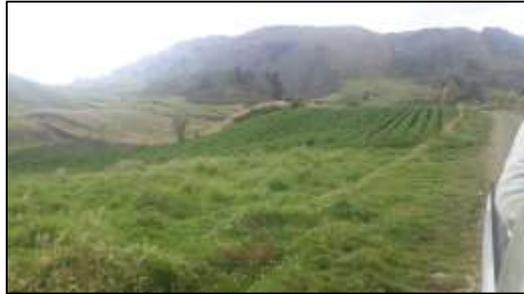
Anexo 1. Avance de la frontera agrícola.

El avance de la frontera agrícola Anexo.1, por el cultivo de papas, mellocos, habas, cebollas, zanahorias, etc., ha provocado la degradación del suelo, ocasionado la pérdida de la vegetación nativa (paja) del Cerro Puñalica.

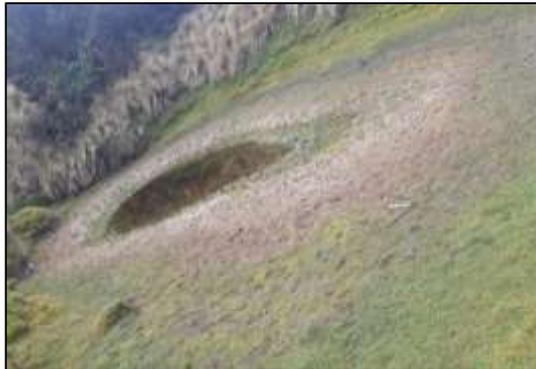
Anexo 2. Laguna deteriorada.

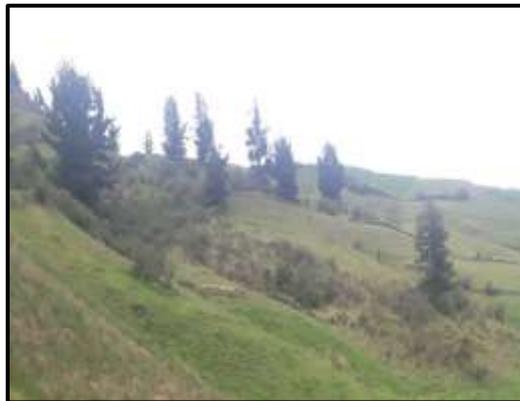
Anexo 5. Presencia de pinos.

En el Cerro Puñalica las plantaciones de pino son muy notorias Anexo.5 mismas que están siendo usadas para la explotación maderera, por consecuencia la degradación es evidente
