UNIVERSIDAD ESTATAL AMAZÓNICA
FACULTAD DE CIENCIAS DE LA VIDA
CARRERA DE INGENIERÍA AMBIENTAL

**PROYECTO DE TITULACIÓN PREVIO A LA OBTENCIÓN
DEL TÍTULO DE
INGENIERÍA AMBIENTAL**

“SEGUIMIENTO AL PROGRAMA DE REFORESTACIÓN,
RESTABLECIMIENTO VEGETAL E INTEGRACIÓN
PAISAJÍSTICA DEL RELLENO SANITARIO; SECTOR JUIVE
GRANDE; BAÑOS DE AGUA SANTA”

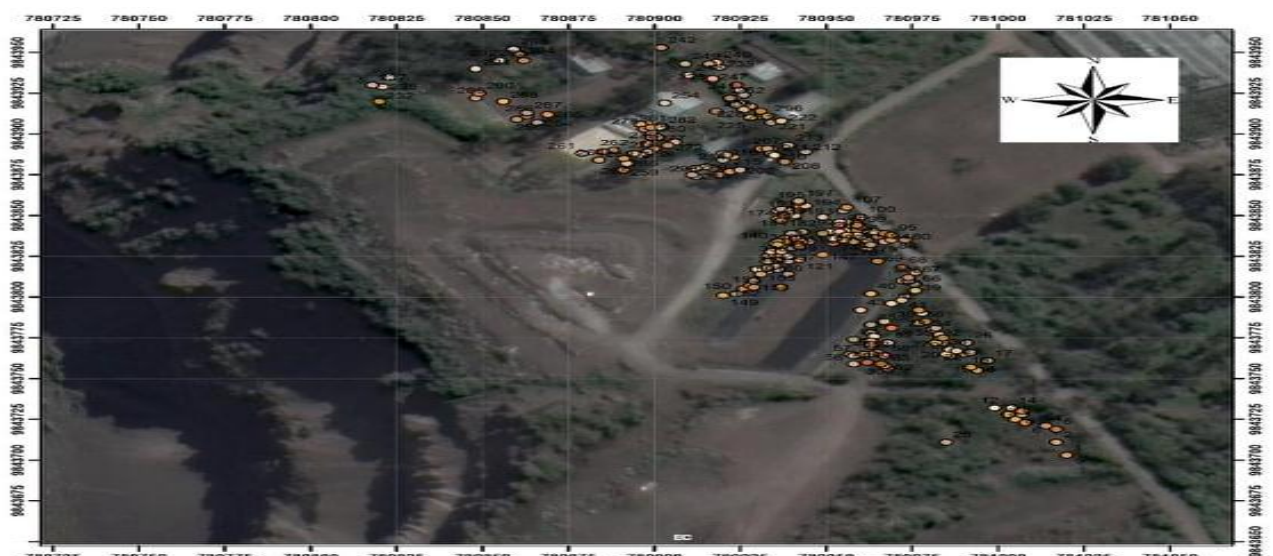
Figura 2.- Ubicación de las especies reforestadas en las diferentes áreas del relleno.

Actualmente se ha logrado cumplir a cabalidad la mayor parte de las actividades que constan en este programa, pues de acuerdo al plan, se ha implementado una cortina vegetal en la parte baja del predio en la que no existe cerramiento, integrando el mismo al paisaje local con árboles y arbustos nativos como: Molle (*Shinus molle (L) Linn*) y Guatuza (*Buddleja spp*). En la reforestación se emplearon plántulas con tamaño igual o mayor a 50 cm, en distintas áreas del relleno sanitario (Figura 2), esta actividad se viene llevando a cabo a partir del año 2016 y ocupa aproximadamente 2 hectáreas.

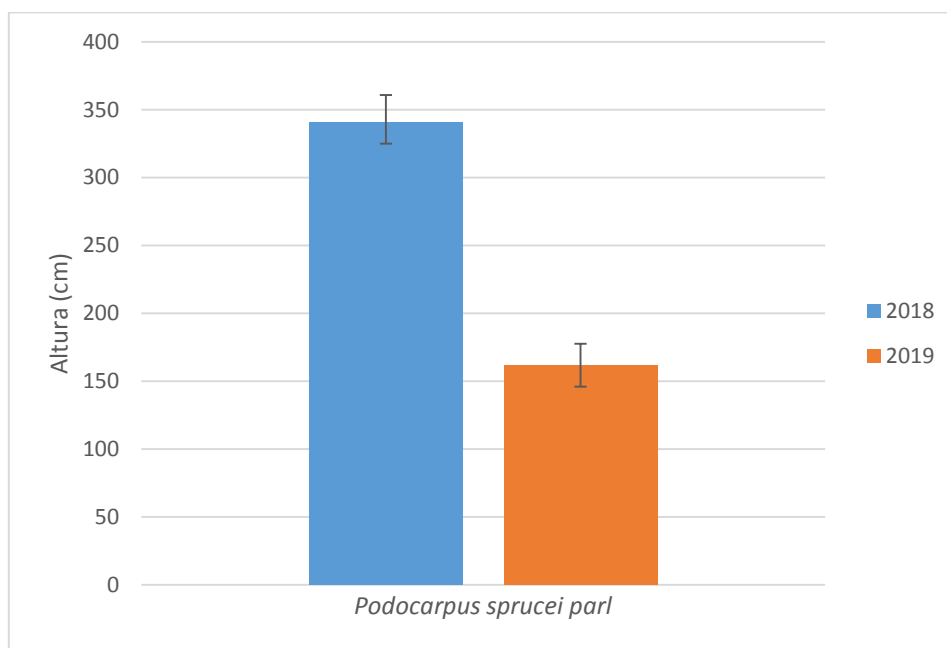
Gráfico 10.-Crecimiento en altura (cm) de la especie *Podocarpus sprucei parl* en los años 2018 y 2019.

La especie *Podocarpus sprucei parl* no tiene registro en el año 2016, en el año 2018 al 2019 tiene un decrecimiento del 52,52%, por medio del análisis estadístico determinamos que presenta diferencias significativa ($f=33,83;p=0,000$) esto se debe a que la especie no se aclimato al lugar y el índice de mortalidad aumento desfavorablemente, en el año 2018 existían 4 individuos y en el año 2019 se registró solo 1 individuo reflejando resultados negativos para la especie (Gráfico 10).

Según estudios el crecimiento de este árbol es de 10 a 15 cm de altura (Ochoa & Verdugo, 2017). En el caso de esta especie, por no ser de la zona no se verifico crecimiento, al contrario hubo un decrecimiento; por lo que podemos afirmar que esta especie no cumplió con la compensación del pasivo ambiental, debido a que probablemente existió deficiencias del suelo o podas no programadas.

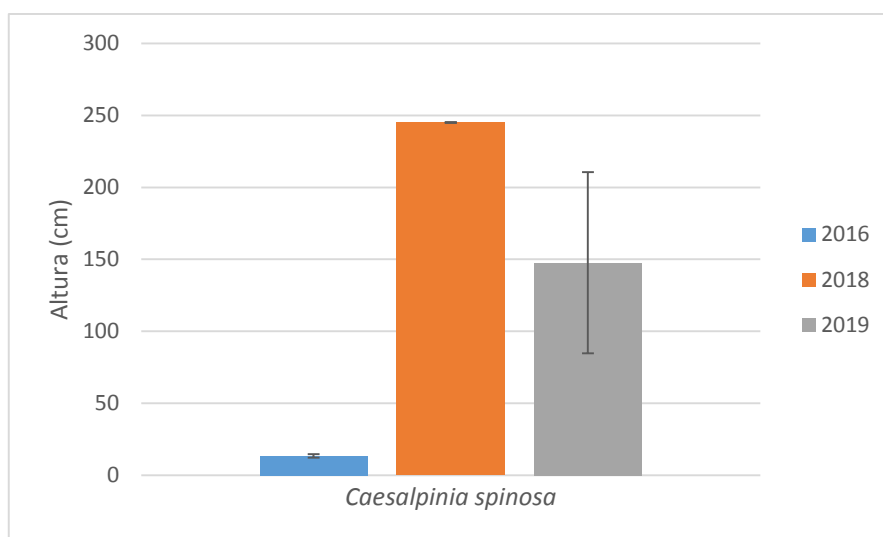
Gráfico 13.-Crecimiento en altura (cm) de la especie *Caesalpinia spinosa* en los años 2016, 2018 y 2019.

Como podemos verificar en el gráfico esta especie tuvo un extraordinario crecimiento del 2016 al 2018 aunque decreció para el 2019, este crecimiento no sostenido se basa en información incompleta debido a que no se pudo inventariar a todos los individuos, lo que probablemente sesgo el dato de crecimiento para el año 2019; es probable que de haber contado con toda la información se hubiera podido verificar un crecimiento sostenible sin embargo para la presentación del presente informe solo consideramos los datos tomados en campo por lo que esta especie de acuerdo a esto no compensa el pasivo ambiental como se verifica en el (Gráfico 13).

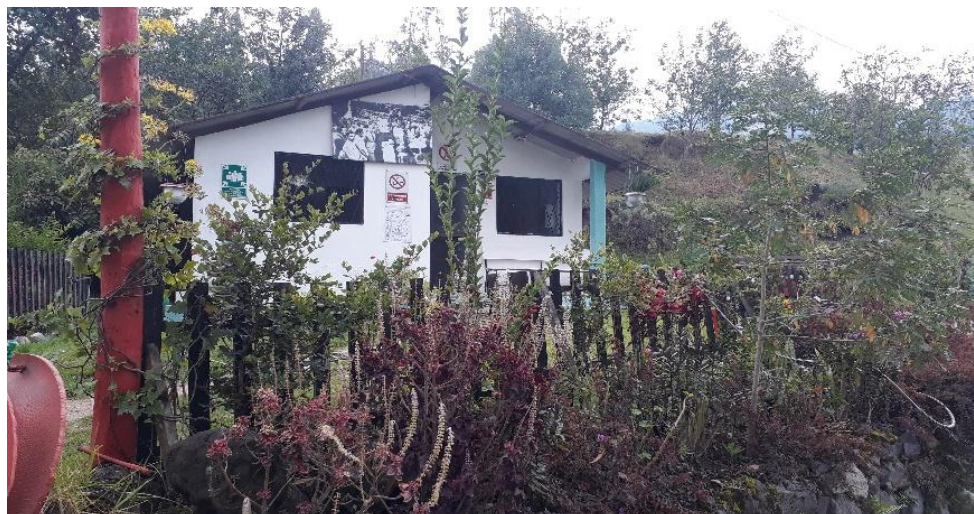
Figura 10.- Siembra de plantas ornamentales en el área de guardianía.

Para el año 2019 se ha podido verificar cambio en la parte baja del área de compost ya que se sembró girasoles y su función es atraer a insectos polinizadores (Figura 9), en el área de guardianía se han sembrado plantas ornamentales que hacen vistoso al lugar (Figura 10).

Se verifico que existe una buena imagen del predio ya que todos los días por parte del personal del relleno se realiza un recorrido de limpieza, ya que por acción del viento muchas

Se deberá proceder con la limpieza exhaustiva de toda el área perimetral del vertedero. Además todos los días el personal deberá recoger los residuos sólidos que por acción del viento vuelan a otras áreas del relleno y a terrenos y áreas colíndales manteniendo una buena estética de las instalaciones. Este trabajo deberá desarrollarse de forma manual (Figura 10).
